INFORME ACTUACIÓN ESPECIAL DE FISCALIZACIÓN Y DE CONTROL
EXCEPCIONAL

ACTUACION ESPECIAL DE FISCALIZACION A LOS RECURSOS
TRANSFERIDOS Y EJECUTADOS POR EL FONDO NACIONAL DE GESTION
DEL RIESGO DE DESASTRES-FNGRD AL DEPARTAMENTO DE ANTIOQUIA Y
DE CONTROL EXCEPCIONAL A LOS RECURSOS EJECUTADOS POR LOS
FONDOS TERRITORIALES DE GESTION DEL RIESGO DEL DEPARTAMENTO
DE ANTIOQUIA Y DE LOS MUNICIPIOS DE SALGAR, BELLO, ITAGUI Y
TARAZÁ

VIGENCIAS 2014-2015

CDGPIF: 2016-127

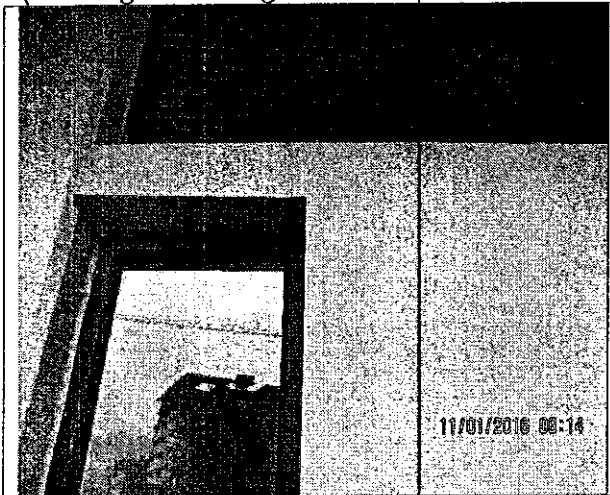
<p>Foto No.1 Grieta vertical en el muro</p>	<p>Foto No. 2 Grieta en el muro cerca de las dilataciones</p>

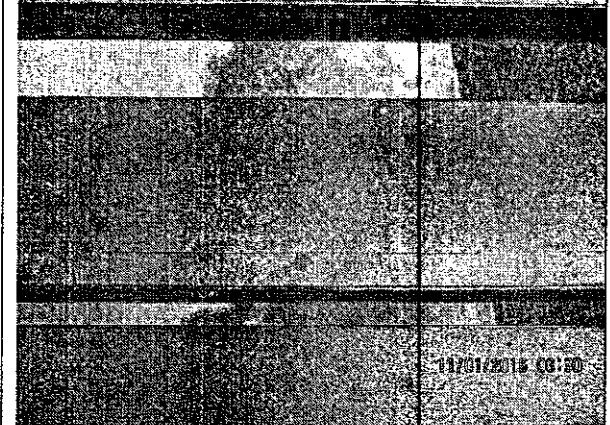
<p>Foto. No. 3 La placa de las huellas de la escaleras se encuentran agrietadas</p>	<p>Foto No. 4 muros desprendimiento del recubrimiento realizado a la viga aérea deteriorados</p>

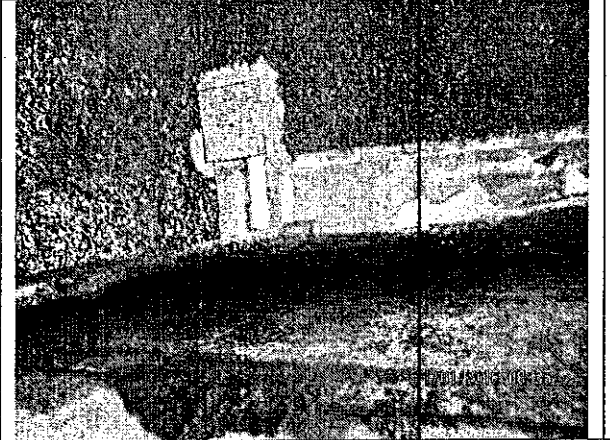
<p>Foto No. 5 humedades en muros y deficiencia constructivas</p>	<p>Foto No. 6 Grieta vertical en muro del segundo piso</p>

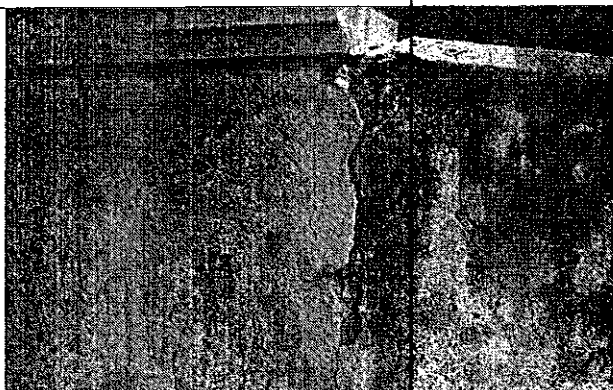
Foto 3 - Junta de expansión aguas arriba, margen derecha

- 1. La grieta en el alto del muro de los estribos tanto aguas arriba como aguas abajo del puente vehicular no es otra cosa que una junta de expansión de la cual se menciona en el numeral 11.6.1.4 - Muros de Aleta, de la Norma Colombiana de Diseño de puentes de 2014 – Invias, que fue contemplada entre el estribo y las aletas a ambos márgenes del puente y a su vez aislados entre sí por láminas de porón de 1 cm y resanado con elemento protector.*
