INFORME AUDITORÍA DE CUMPLIMIENTO INTERSECTORIAL

FINANCIERA DE DESARROLLO TERRITORIAL S.A. – FINDETER
Recursos públicos destinados a la reconstrucción del Archipiélago de San Andrés,
Providencia y Santa Catalina después del Huracán Iota

VIGENCIA 2023

CGR-CDCDR No. 015
JUNIO DE 2024

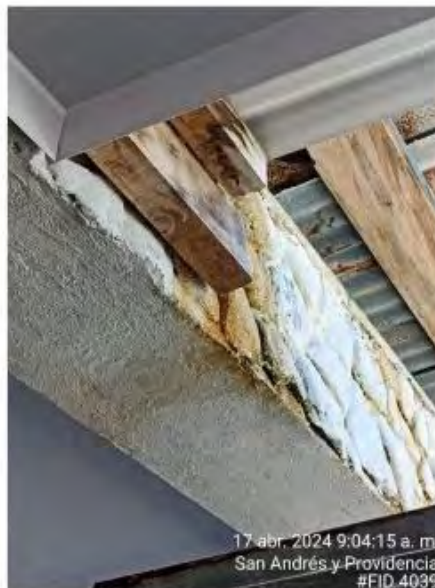
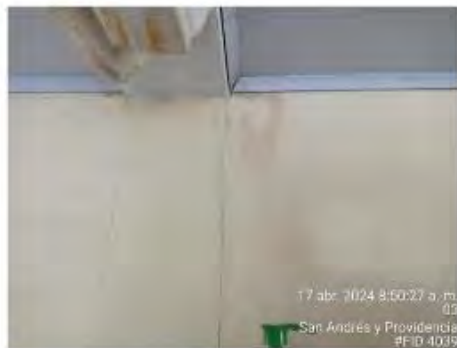
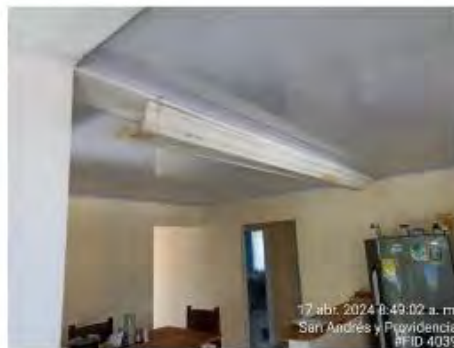
Imagen No. 4- Registro fotográfico de la visita de la CGR del 17 abril de 2024

Tras un acuerdo con la entidad y el contratista, el dueño de la vivienda solicitó que, a cambio de una cubierta en teja UPVC de 2,5 mm, se ejecutara una placa de entrepiso en concreto, esto debido a que él construiría un segundo piso. Sin embargo, esta placa presentó fisuración y fracturas a muy corto plazo, lo que desencadenó filtraciones internas que obligaron al beneficiario a instalar canaletas interiores y colocar una cubierta en tejas de zinc provisional mientras el contratista definía cómo solucionar el problema. Hasta la fecha, esta situación no se ha resuelto, lo que ha resultado en filtraciones excesivas en el interior de la vivienda, obligando a los residentes a colocar varios baldes para evitar inundaciones.

La falta de una solución adecuada ha generado molestias significativas y un riesgo potencial para la estructura y los ocupantes de la vivienda. Adicionalmente, la situación planteada representa una preocupación adicional en términos de seguridad estructural, ya que la placa defectuosa podría comprometerse aún más en caso de una posible construcción futura en el segundo piso.

La situación detectada por la CGR fue causada por fallas en el proceso constructivo, al no aplicar el Reglamento Colombiano de Construcción Sismo Resistente NSR-10, en sus Capítulos C.4 – Requisitos de durabilidad y C.5 – Calidad del concreto, mezclado y colocación. Esta omisión desconoce la responsabilidad de cualquier entidad pública, como lo establece la Constitución Política de Colombia en su Artículo 2:

El efecto generado es un detrimento patrimonial al Estado en cuantía de Cuatrocientos Cuatro Millones Trescientos Noventa y Un Mil Novecientos Cuarenta pesos M/CTE (\$404.391.940), daño que fue cuantificado por la CGR en el valor total de la intervención de la vivienda identificada con #FID- EDAN 4039, teniendo en cuenta que no es posible realizar ningún tipo de intervención para corregir las deficiencias constructivas de manera parcial que mitiguen las afectaciones a la totalidad de la estructura (aceros y concretos).

Teniendo en cuenta la filtración de agua en la placa de concreto, esto puede desencadenar una serie de lesiones patológicas, tanto en el concreto como en el acero de refuerzo. En el concreto, la presencia de agua puede provocar la formación de eflorescencias, lixiviación de cal, una mayor porosidad y la carbonatación, debilitando la matriz del material, siendo esta última la de mayor relevancia entendiendo que la carbonatación puede ocurrir como resultado de la filtración de agua en una placa de concreto. La carbonatación es un proceso en el cual el dióxido de carbono (CO_2) del aire reacciona con el hidróxido de calcio en el concreto para formar carbonato de calcio (CaCO_3). Esta reacción reduce el pH del concreto, disminuyendo su alcalinidad, lo que puede comprometer la capacidad del concreto para proteger el acero de refuerzo contra la corrosión. Cuando el concreto se encuentra continuamente expuesto al agua y CO_2 , la tasa de carbonatación se acelera. La reducción del pH causada por la carbonatación puede hacer que la capa pasiva protectora del acero de refuerzo se destruya, dejando al acero susceptible a la corrosión. La corrosión del acero de refuerzo no solo disminuye su resistencia estructural, sino que también provoca expansión y agrietamiento del concreto, exacerbando las fisuras existentes y creando nuevas. Por lo tanto, la carbonatación es una lesión patológica significativa que puede resultar de la filtración de agua en una placa de concreto, comprometiendo la durabilidad y estabilidad de la estructura.

En cuanto al acero de refuerzo, la infiltración de agua puede inducir la corrosión del acero, especialmente si el agua contiene sales o es ligeramente ácida. La corrosión del acero de refuerzo no solo reduce la sección efectiva del acero, debilitando su capacidad para soportar cargas, sino que también genera óxidos que aumentan de volumen, causando fisuración y desprendimiento del concreto circundante. Estos daños combinados pueden comprometer seriamente la integridad estructural de la placa, poniendo en riesgo la estabilidad y seguridad de la construcción.

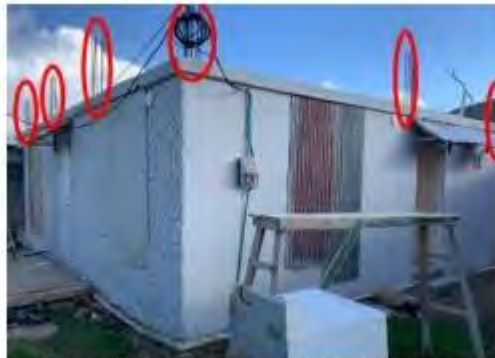
Lo anterior puede comprobarse, además, mediante la siguiente imagen donde se evidencia que para facilitarle al beneficiario la construcción de la segunda planta, el contratista de obra dejó dispuestos, los hierros respectivos en la parte superior de la placa de entrepiso.

Fuente: Imagen de la placa entregada con los hierros dispuestos para la construcción del segundo piso por parte del beneficiario

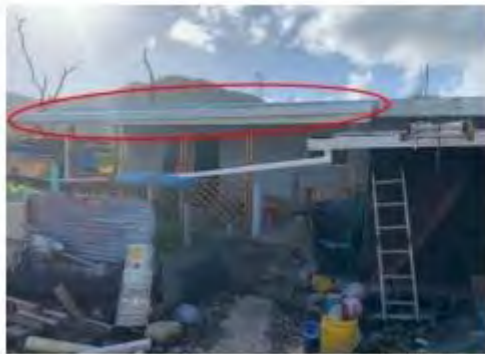
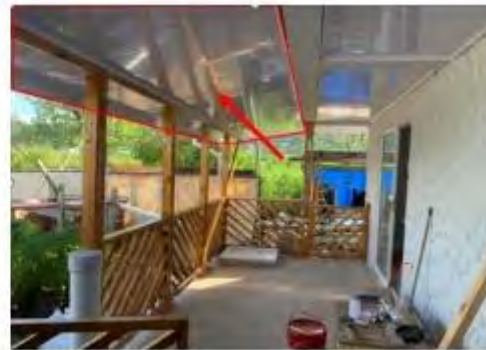
Fuente: Imagen cubierta porche

Es cierto que al estar expuesta a calor del sol y a la lluvia, la placa de concreto sufrió contracción y expansión, lo cual es un comportamiento propio de este tipo de materiales cuando están expuestos, pero también lo es que, el único causante de la situación mencionada es el propietario de la vivienda, quien no ejecutó el segundo piso tal como lo indicó y ha mantenido dicha placa expuesta a la intemperie.

La Contraloría General de la República (CGR) detectó una filtración en la placa de cubierta de la vivienda identificada con el código #FID-EDAN 4039, cuantificando el daño en \$404.391.940. De acuerdo con la CGR, esta situación surgió debido a un proceso constructivo inadecuado por parte del contratista, que no cumplió con los estándares de la NSR-10, resultando en fisuras y fracturas en la placa de concreto, provocando filtraciones internas.

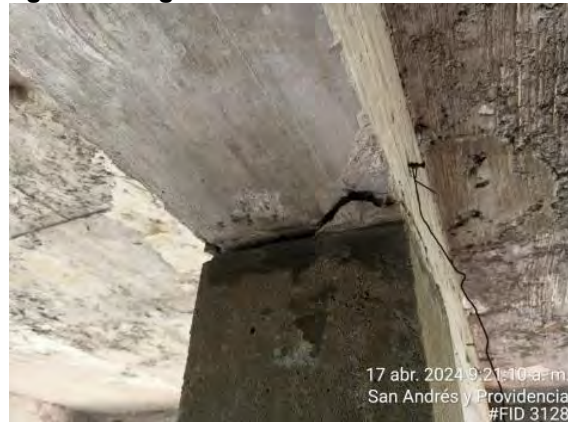
Imagen No. 5 - Registro fotográfico de la visita de la CGR del 17 abril de 2024

De acuerdo con la revisión de los documentos enviados por Findeter sobre la intervención de la vivienda identificada con el # FID / EDAN 3128, no se evidencia la realización de ensayos de laboratorio exclusivamente en la losa de entresuelo, tal como se menciona en el documento:

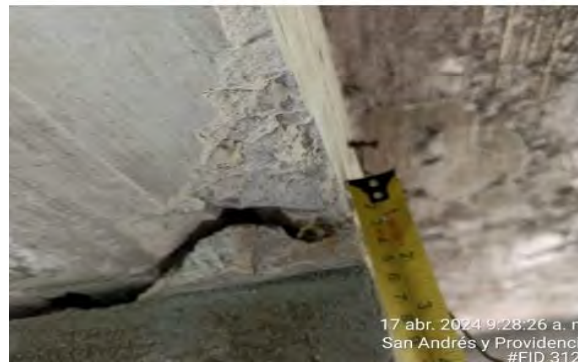
Es relevante destacar que la intervención se llevó a cabo en el segundo piso, utilizando la estructura del primer piso como soporte. De acuerdo con el análisis del grupo técnico auditor, esta estructura requería refuerzo, el cual no se llevó a cabo. Durante la inspección visual, se observó que la estructura del primer piso, sometida al peso adicional del segundo piso, presenta signos de posible falla estructural en las vigas del entrepiso.

En particular, se identificó que la viga de la cocina colapsó, requiriendo una reparación de emergencia (de tipo artesanal) por parte del beneficiario, ya que el contratista se negó a realizarla. Además, el contratista procedió a instalar un conjunto de columnas en la parte trasera del primer piso; sin embargo, estas columnas ya presentan fracturas en su tercio superior, lo que indica una debilidad estructural significativa y sería en su integridad.

Esta fractura es especialmente preocupante, dado que el tercio superior de una columna es una de las áreas más críticas para la capacidad de carga y la estabilidad estructural. La presencia de esta fractura sugiere que ha habido una carga o fuerza significativa que ha superado la capacidad de la columna para resistirla, lo cual podría deberse a diversas causas, como cargas sísmicas, errores de diseño o deficiencias en la construcción.

A continuación, se presenta registro fotográfico de la situación evidencia por el ente de control en la vivienda identificada con #FID- EDAN 3128:

El efecto generado es el detrimento patrimonial al Estado en cuantía de *Trescientos Treinta y Un Millones Seiscientos Treinta y Seis Mil Trescientos Cincuenta Y Nueve Pesos M/Cte* (\$331.636.359), daño que fue cuantificado por la CGR en el valor total de la intervención de la vivienda identificada con #FID- EDAN 3128, teniendo en cuenta que no es posible realizar ningún tipo de intervención para corregir las deficiencias constructivas de manera parcial que mitiguen las afectaciones a la estructura de la vivienda.

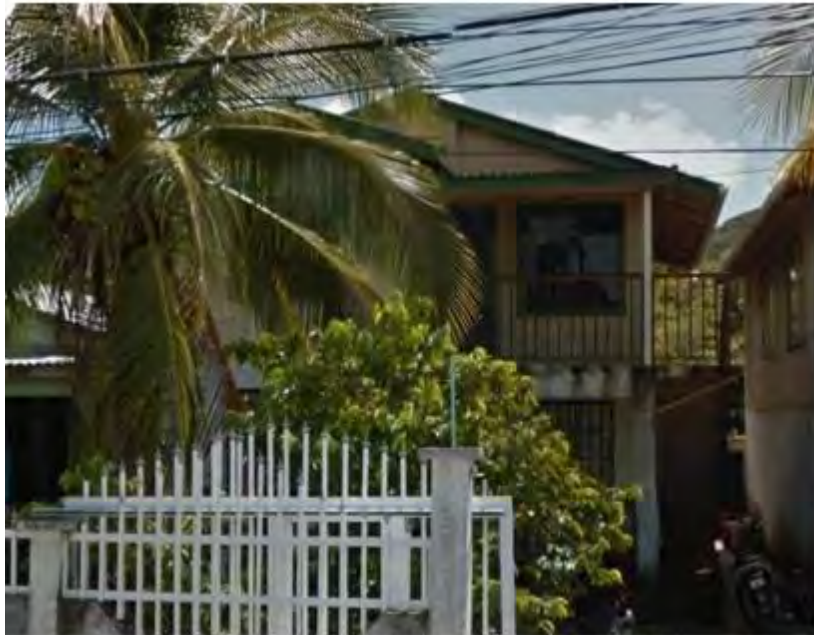
Fuente: Imagen de la vivienda antes del paso del Huracán Iota

Ahora bien, antes del paso de huracán IOTA la vivienda identificada con código EDAN No. 3128 contaba con dos pisos (foto anexa). Según la información levantada en la fase de diagnóstico con la comunidad, en el primer piso funcionaba un negocio informal y el segundo piso estaba destinado a vivienda del propietario. En ese sentido, dado el alcance del programa, no se intervino el primer piso por su destinación comercial y las labores de reconstrucción sobre placa se concentraron en el segundo piso.

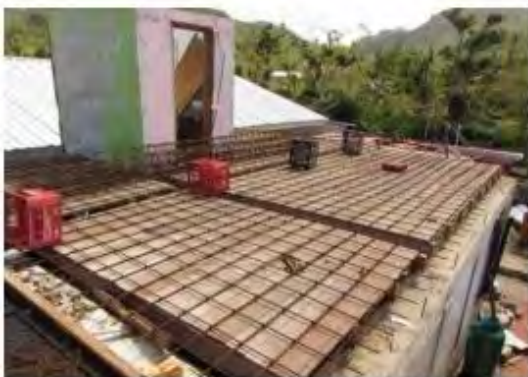
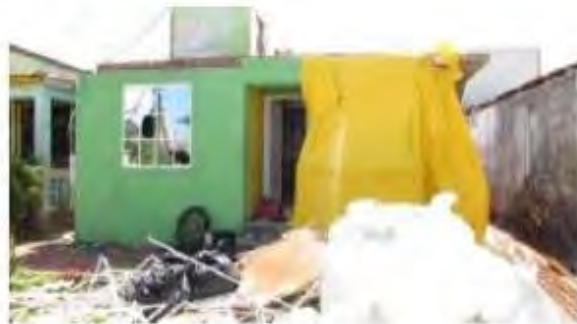
- El 28 de enero de 2021, el contratista realizó visita de diagnóstico a la vivienda (Ver anexo), en la que se constató que, a esa fecha, el propietario estaba reconstruyendo la placa de entepiso, como se aprecia en la siguiente imagen.*

Fuente: Imagen de la vivienda antes del diagnóstico

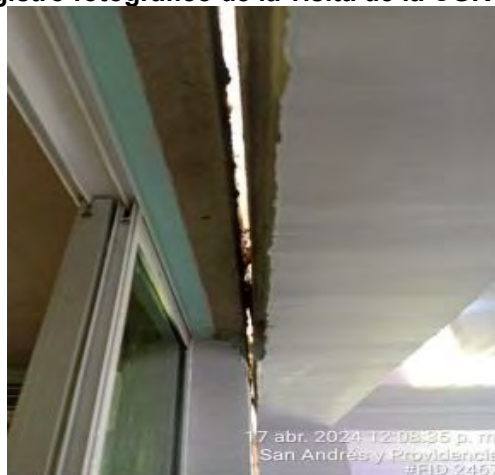
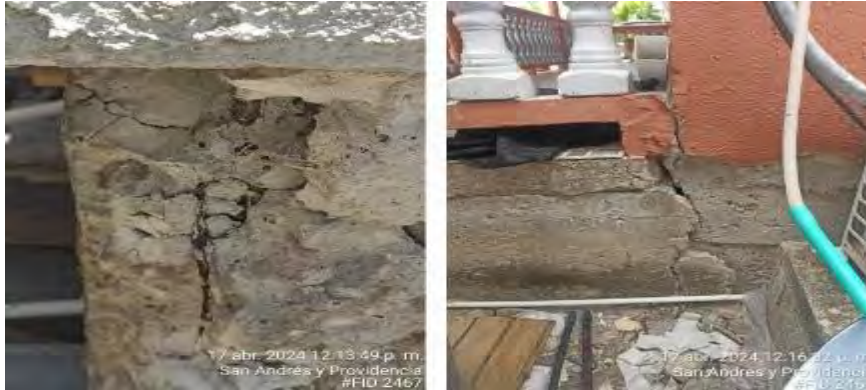
Imagen No. 6 - Registro fotográfico de la visita de la CGR del 17 abril de 2024

De acuerdo con la revisión de los documentos enviados por Findeter sobre la intervención de la vivienda identificada con el # FID / EDAN 2467, no se evidencia la realización antes del inicio de la obra, de ensayos de laboratorio a la estructura existente, ni estudios técnicos específicos al suelo y a la cimentación existente, únicamente señala:

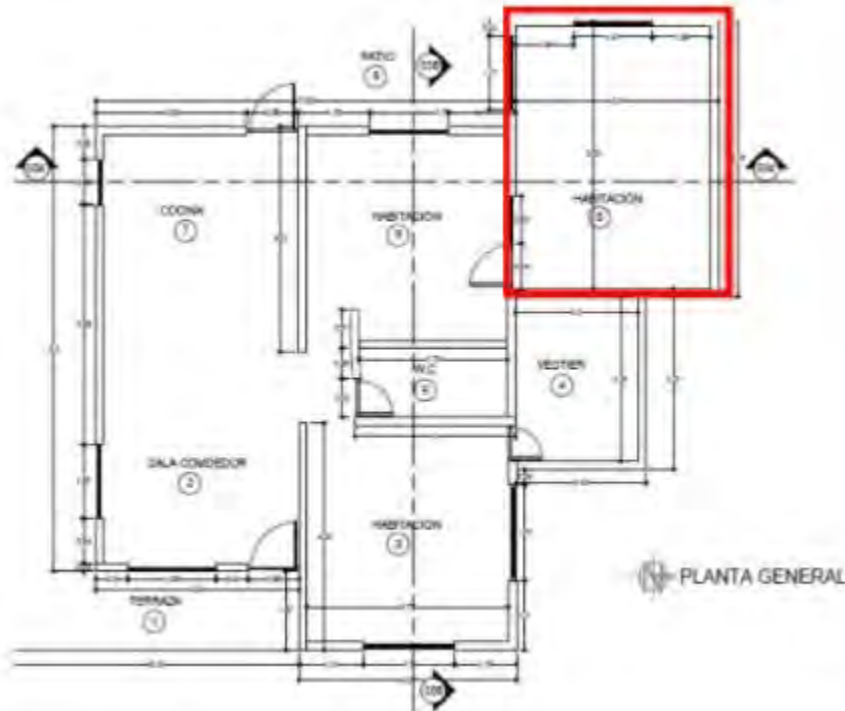
En efecto, como bien indica el Ente de control, el asentamiento diferencial se produjo sobre un espacio de la vivienda que tenía un alcance de reparación sobre una cimentación existente que comprende el área de la habitación No. 5 resaltada en el siguiente plano, donde el 88% de la vivienda se encuentra en óptimas condiciones en el marco

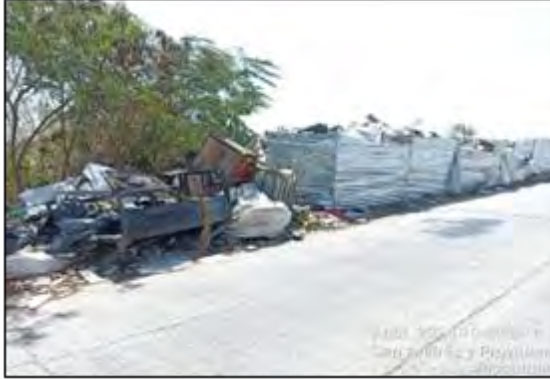
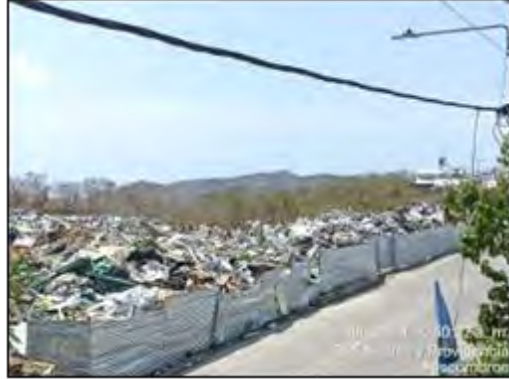
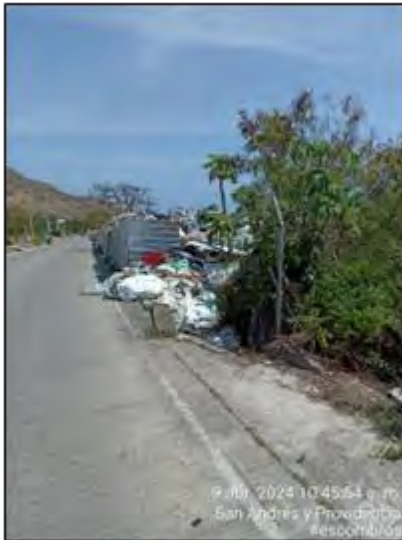
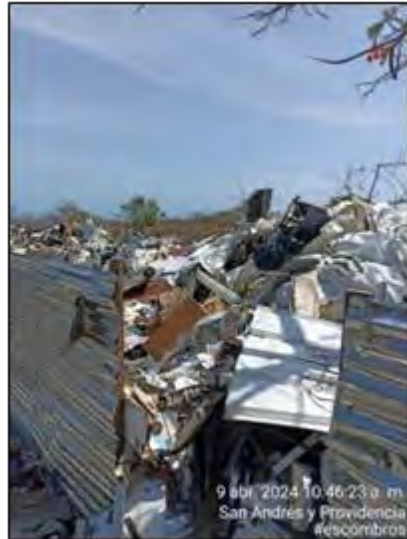
Imagen No. 7- Registro fotográfico- manejo de escombros

Registro fotográfico referente a manejo de los escombros tomado en Visitas realizadas el marco de la Reconstrucción del Archipiélago de San Andrés, Providencia y Santa Catalina

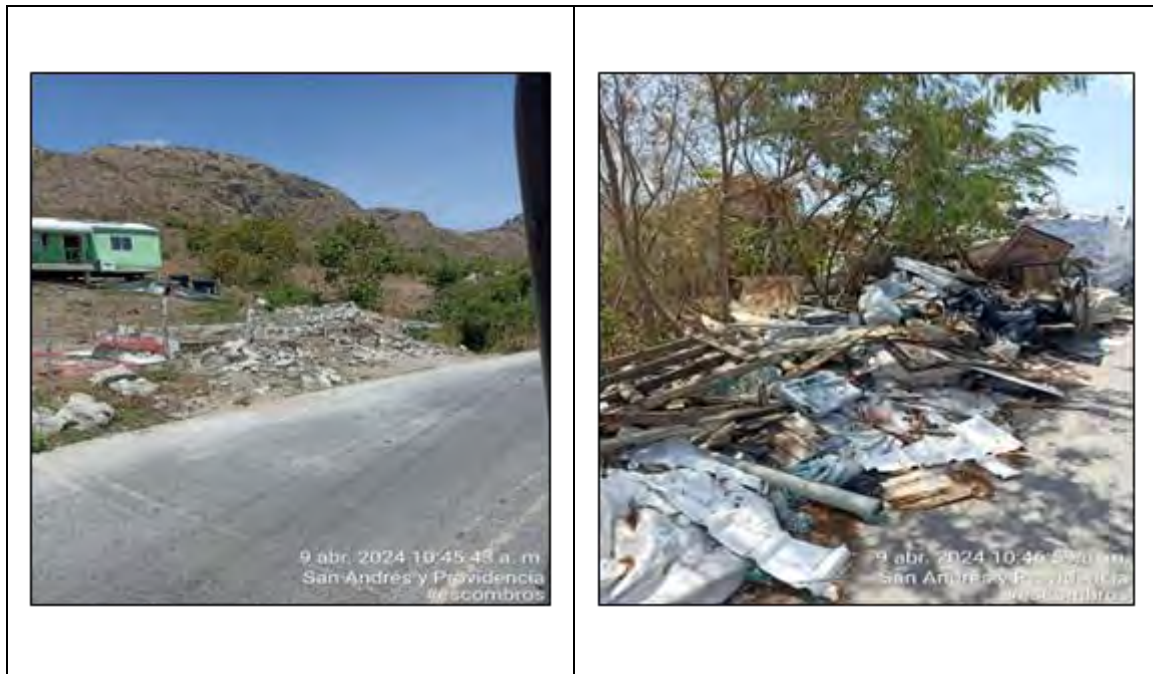
La situación descrita tiene origen en que, a pesar de la supervisión y requerimientos realizados por Findeter a la UNGRD, la misma no ha cumplido con la obligación legal y contractual del manejo final de escombros con el apoyo de otras entidades mencionadas en el PAE (PLAN DE ACCION ESPECIFICO) Archipiélago de San Andrés, Providencia y Santa Catalina. Fase 1 Reconstrucción (Actividades sector Agua Potable y Saneamiento Básico), el cual señala que la recolección de residuos sólidos y escombros a través de contenedores para el transporte de los mismos hasta el sitio de disposición final fuera de la isla, con fecha de finalización de la recolección de escombros abril de 2021.

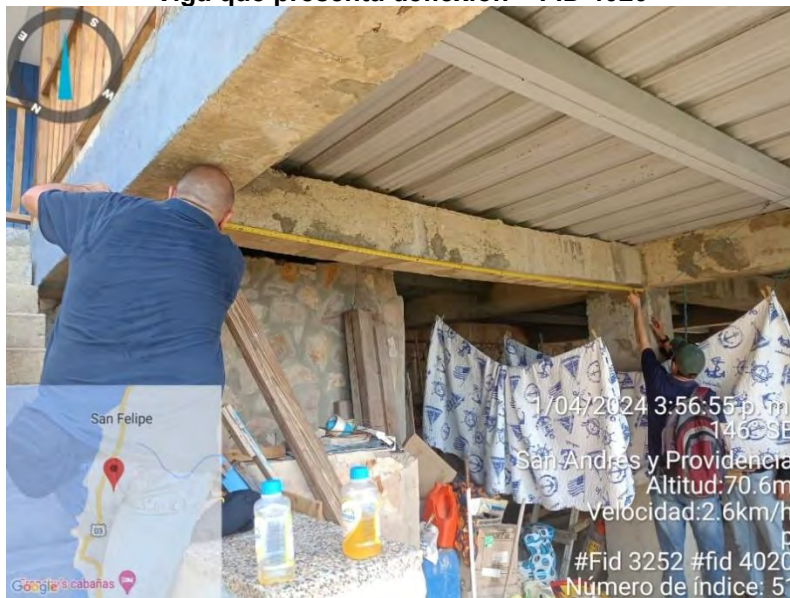
**Imagen No. 8- Registro fotográfico de la visita de la CGR del 1 abril de 2024-
Viga que presenta deflexión – FID 4020**

Lo anterior, debido a falencias tanto del constructor, interventor y supervisor, en el cumplimiento y/o aplicación de lo estipulado en la norma sismo resistente 10 – NSR 10, en lo directamente relacionados con los siguientes aspectos:

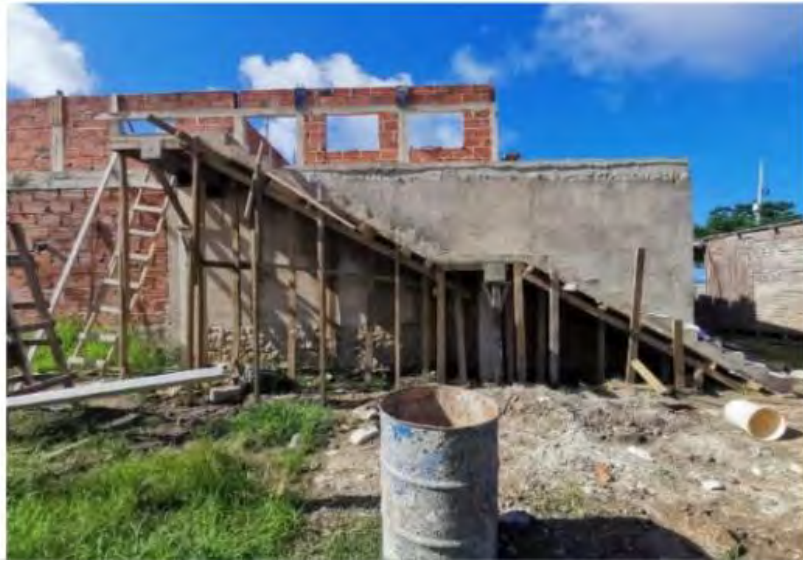
Imagen No. 9- Registro fotográfico de proceso constructivo escalera 1 de septiembre de 2022 – FID 2262

Sin embargo, al momento de realizar la inspección visual a la escalera se pudo verificar que la escalera en concreto presenta una dilatación del muro y falencias en las columnas de soporte, de acuerdo con el siguiente registro fotográfico. Así mismo, se pudo establecer que la estructura de la escalera no está anclada a los muros y no se le dio buen manejo a la junta con el mismo, lo que genera que actualmente la escalera este generando peso sobre el muro y por eso actualmente se evidencia dilataciones incluso en la huellas y contrahuellas.

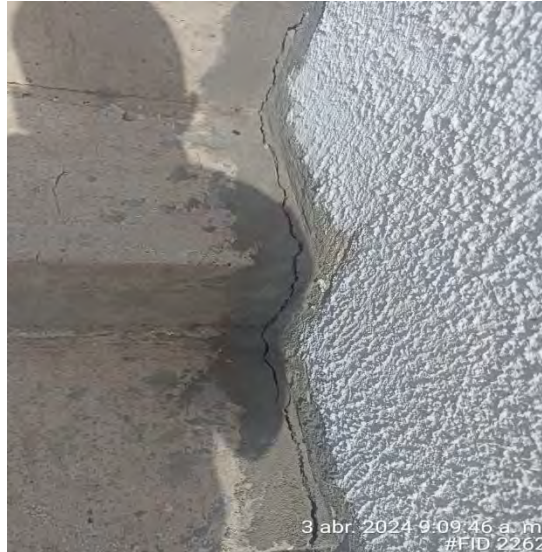
Imagen No. 11- Registro fotográfico de la visita de la CGR del 3 de abril de 2024 – Escalera en concreto - FID 2262

Lo anterior, debido a falencias tanto del constructor, interventor y supervisor, en el cumplimiento y/o aplicación de lo estipulado en la norma sismo resistente 10 – NSR 10, en lo directamente relacionados con los siguientes aspectos:

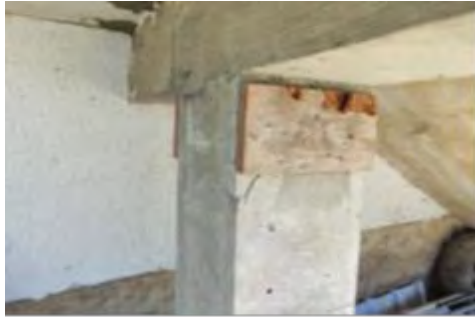
1. Fotografía 1. Columna C1 tomada en campo

Ahora bien, en atención a la observación técnica derivada de la inspección ocular y evidenciada en la escalera de la vivienda de código EDAN 2262, procede informar que la columna es un elemento estructural y no es recomendable realizar intervenciones en las zonas de confinamiento que afecten su estabilidad y su comportamiento, actividades que presuntamente realizó el propietario y, que por lo tanto no estaban presentes el 30 de septiembre de 2022 (fecha de entrega de la vivienda). En ese sentido, la columna se fisura debido al impacto ocasionado para la instalación de este elemento, tal y como se evidencia en la fotografía 1:

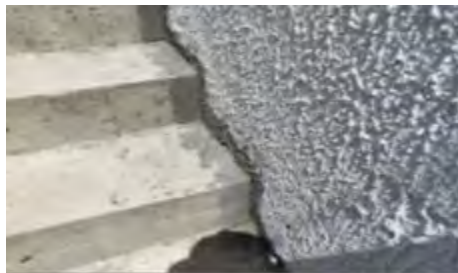
2. Fotografía 2. Dilatación entre escalera y muro.

En relación con la dilatación evidenciada entre muro y la escalera se informa que es producto del asentamiento diferencial porque son estructuras independientes. Aunado a lo anterior, la contracción del concreto y el pañete del muro es natural y varía de acuerdo con su composición, razón por la cual reaccionan diferente ante las condiciones del ambiente, como se evidencia en la fotografía 2.

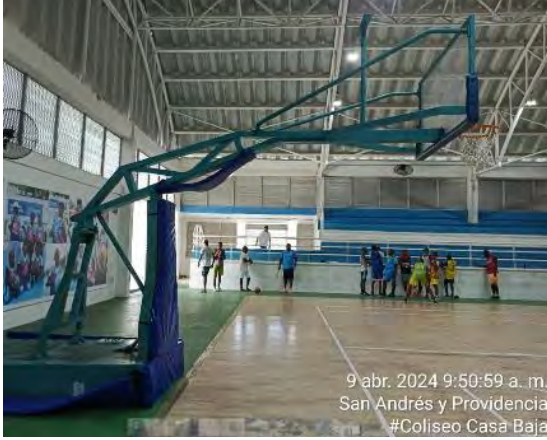
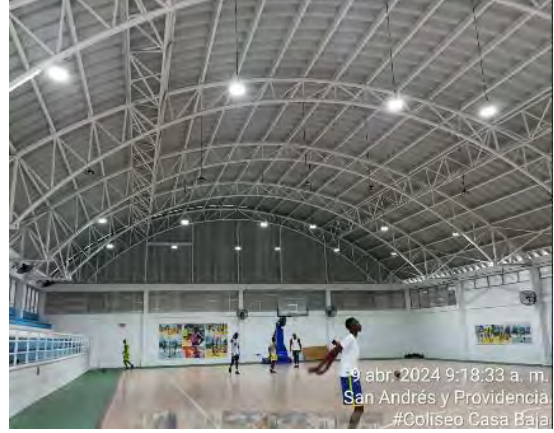
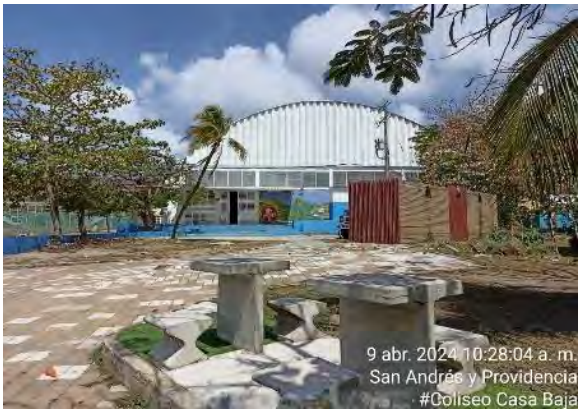
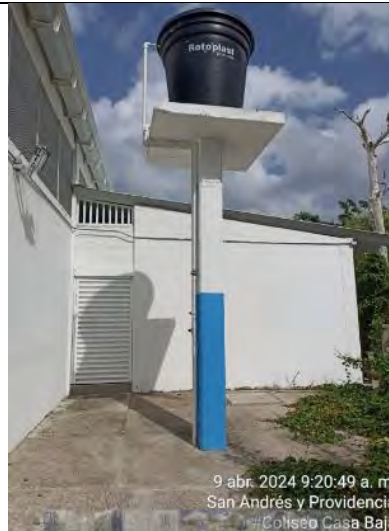
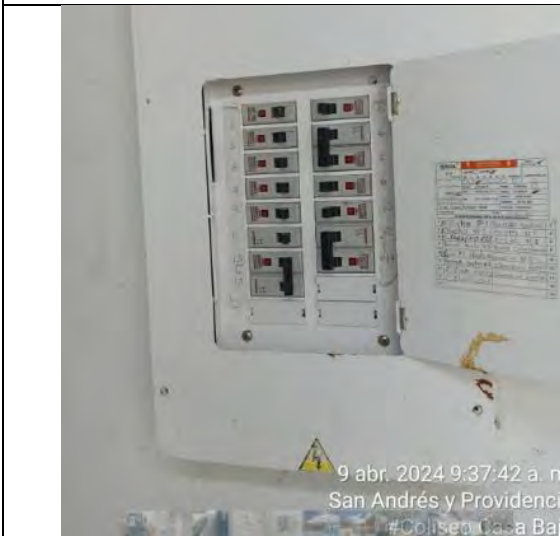
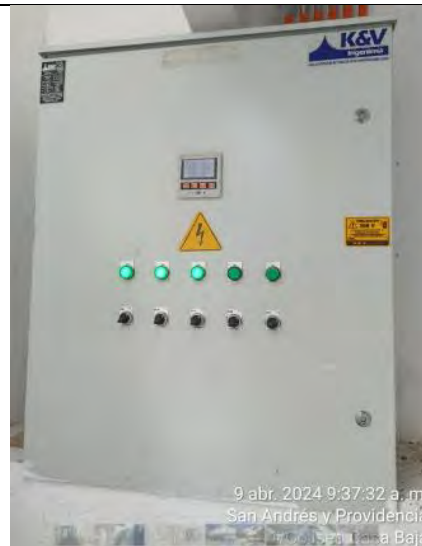
2. COLISEO CASA BAJA – MINISTERIO DEL DEPORTE

En virtud de la visita adelantada por el equipo técnico de la Contraloría General de la República de los días 8 al 12 de abril del 2024 se llevó a cabo la revisión del Coliseo Casa Baja de la Isla de Providencia la cual se tomó como muestra a evaluar y se encuentra contenida en plan de trabajo de la auditoria de cumplimiento.

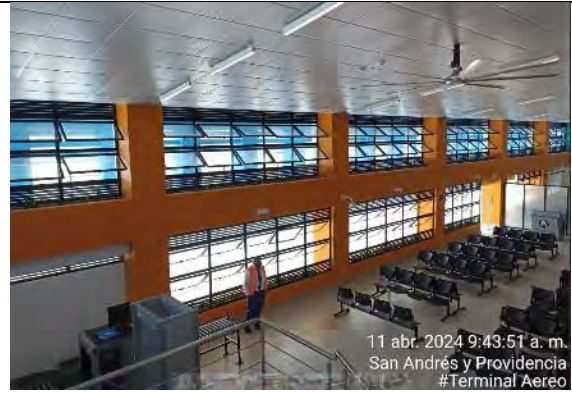
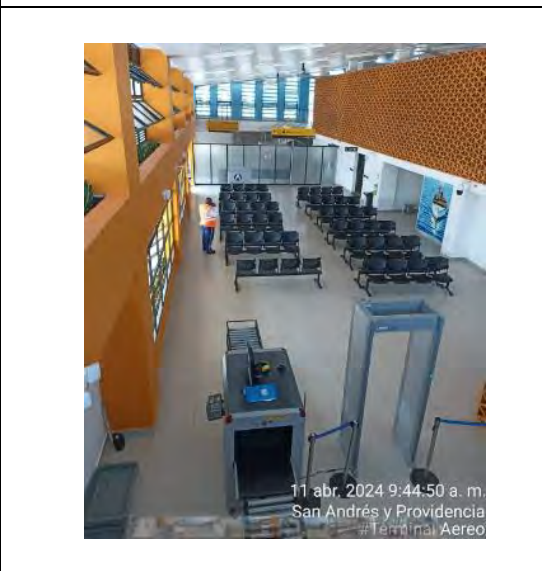
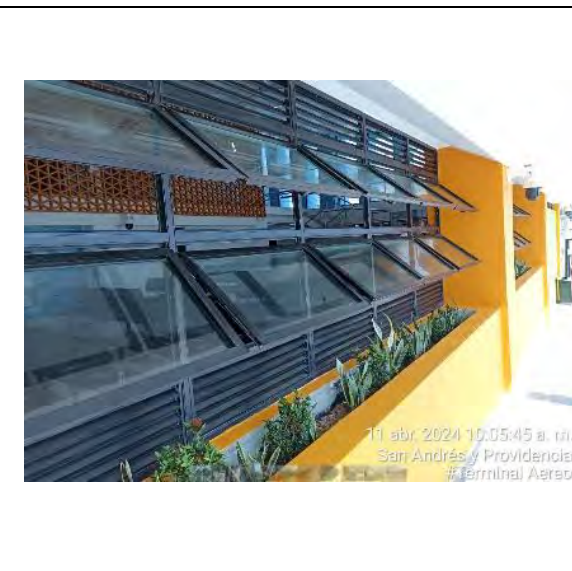
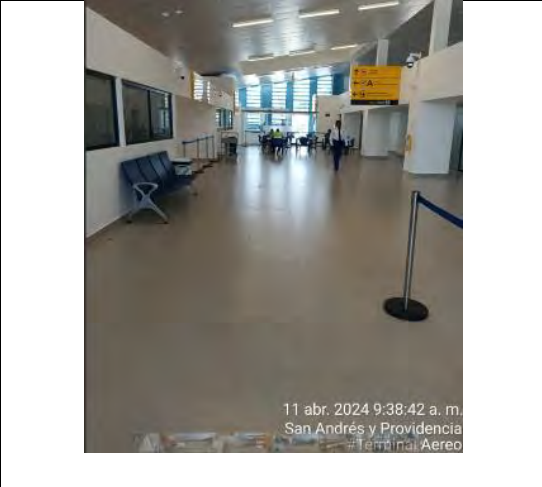
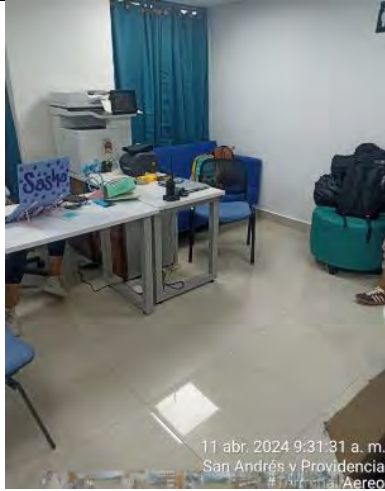
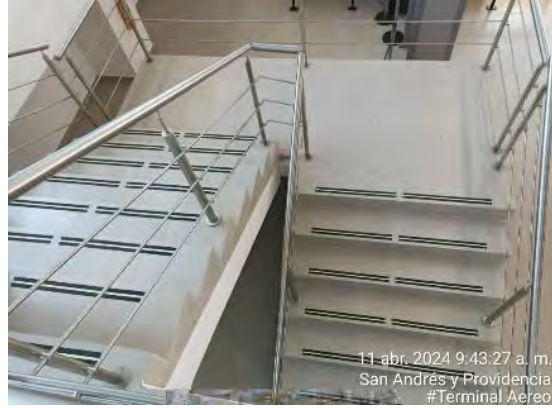
3. TERMINAL AEREA- EL EMBRUJO

En virtud de la visita adelantada por el equipo técnico de la Contraloría General de la Republica de los días 8 al 12 de abril del 2024 se llevó a cabo la revisión de la nueva terminal Aérea “El Embrujo” de la Isla de Providencia la cual se tomó como muestra a evaluar y se encuentra contenida en plan de trabajo de la auditoria de cumplimiento.

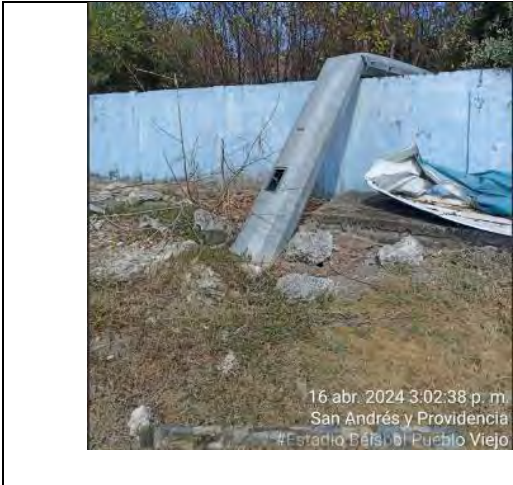
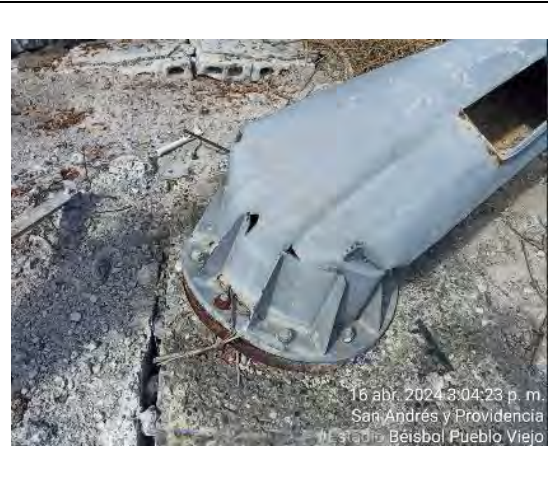
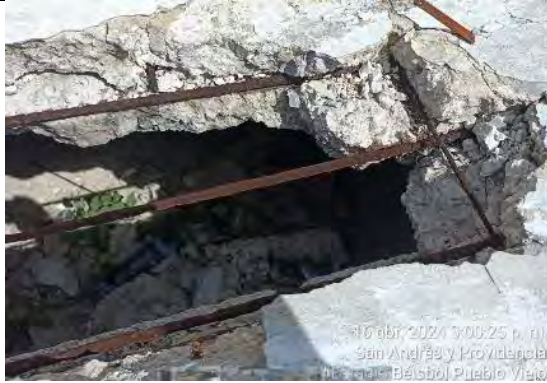
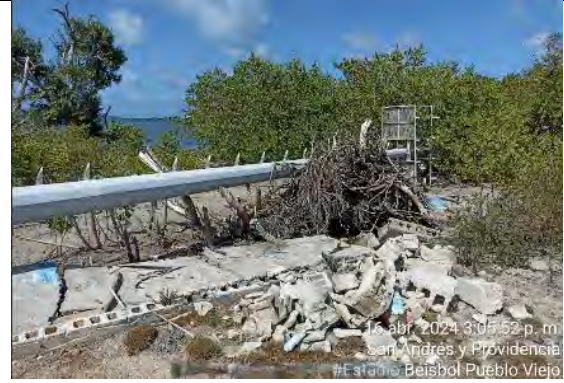
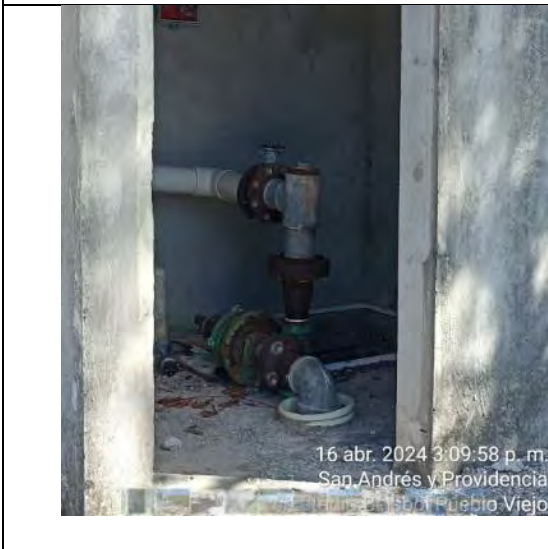
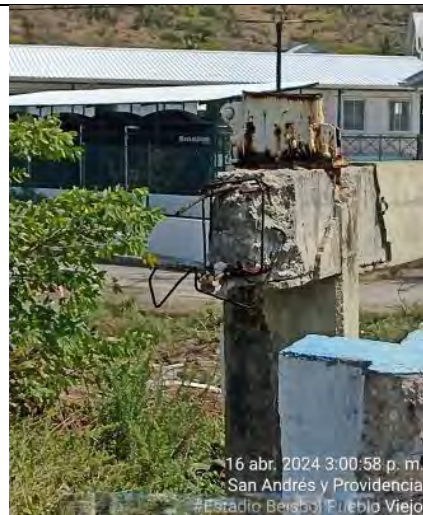
ESTADIO DE BEISBOL – PUEBLO VIEJO

- El Estadio de Béisbol Pueblo Viejo sufrió daños considerables como consecuencia del paso del huracán Iota. En respuesta a esta situación, se llevó a cabo un contrato interadministrativo para llevar a cabo estudios y diseños en la fase 1, con la posibilidad de realizar una intervención en la fase 2 para la reparación y mejora de las instalaciones afectadas.

Sin embargo, no se asignaron los recursos presupuestarios necesarios para llevar a cabo la fase 2 del proyecto, lo que resultó en que el proyecto quedara en la etapa de estudios y diseños sin una intervención efectiva para abordar los daños sufridos por el estadio.

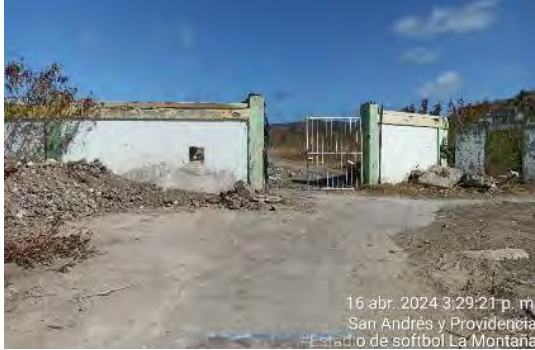
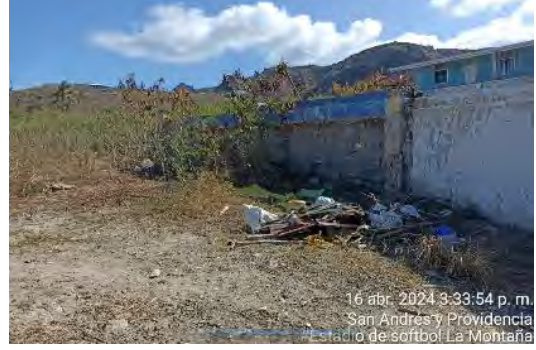
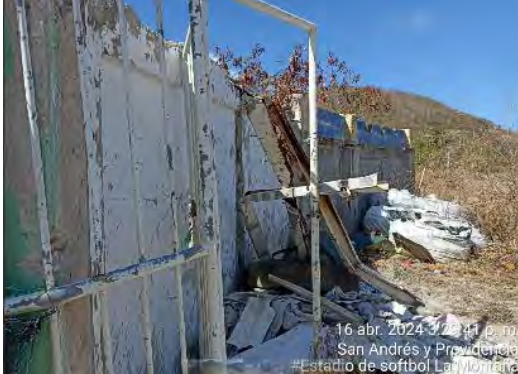
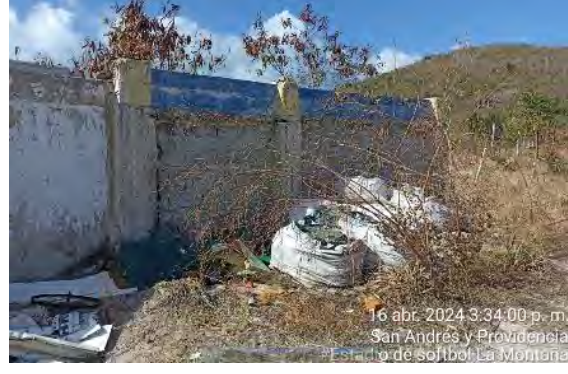
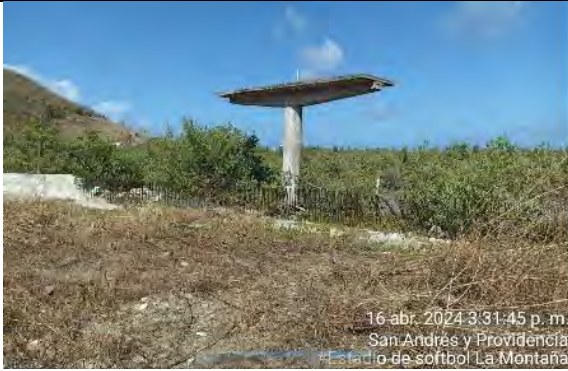
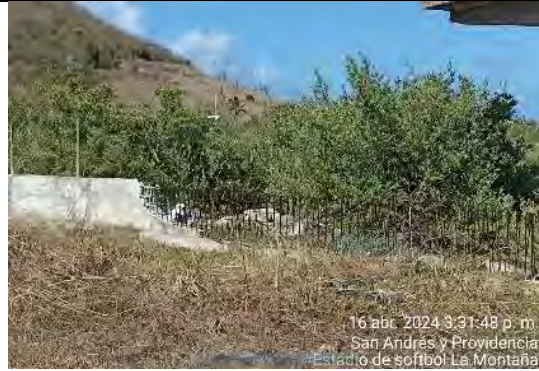
ESTADIO DE SOFTBOL – LA MONTAÑA

- El Estadio de Softbol La Montaña experimentó daños significativos como resultado del impacto del huracán Iota. En respuesta a esta situación, se llevó a cabo un contrato interadministrativo con el fin de llevar a cabo estudios y diseños en la fase 1, con la posibilidad de una intervención adicional en la fase 2 para abordar y remediar los daños sufridos por las instalaciones del estadio. Sin embargo, lamentablemente, la fase 2 del proyecto no contó con el presupuesto necesario para su ejecución, lo que resultó en que el proyecto quedara estancado en la etapa de estudios y diseños, sin una intervención efectiva para restaurar y mejorar las condiciones del estadio afectado.

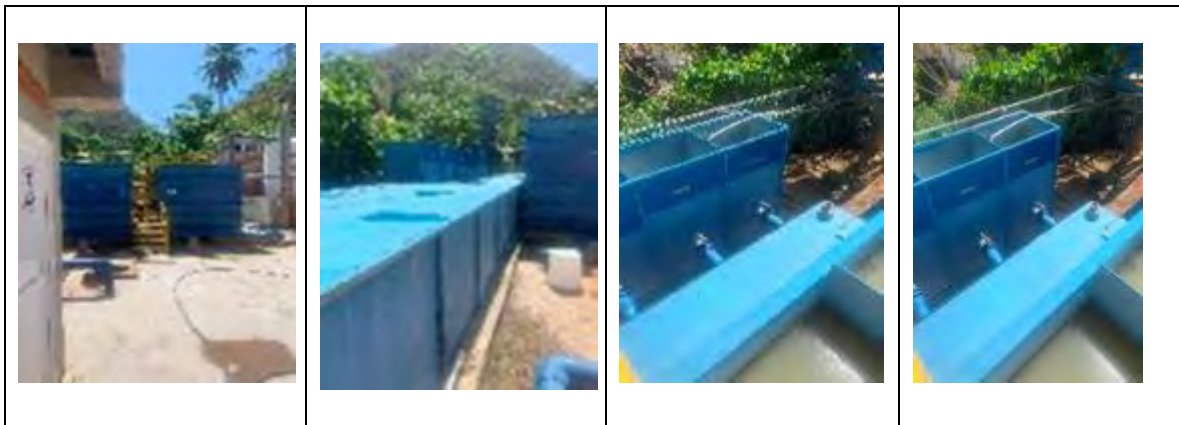
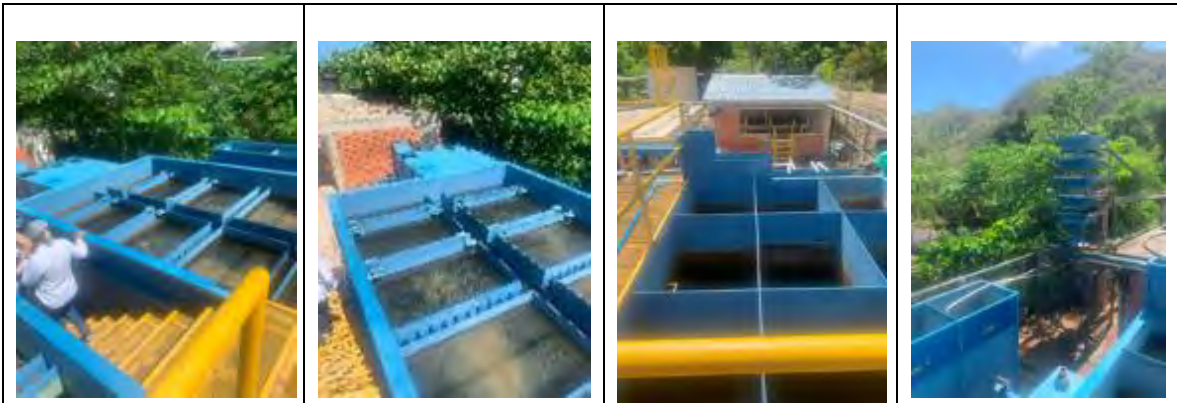
- **Optimización PTAP Providencia**

Módulo 1 y 2 en la PTAP (Floculación y sedimentación) – Tanque de Cloración – Zonas de Filtro – Bandejas de Aireación

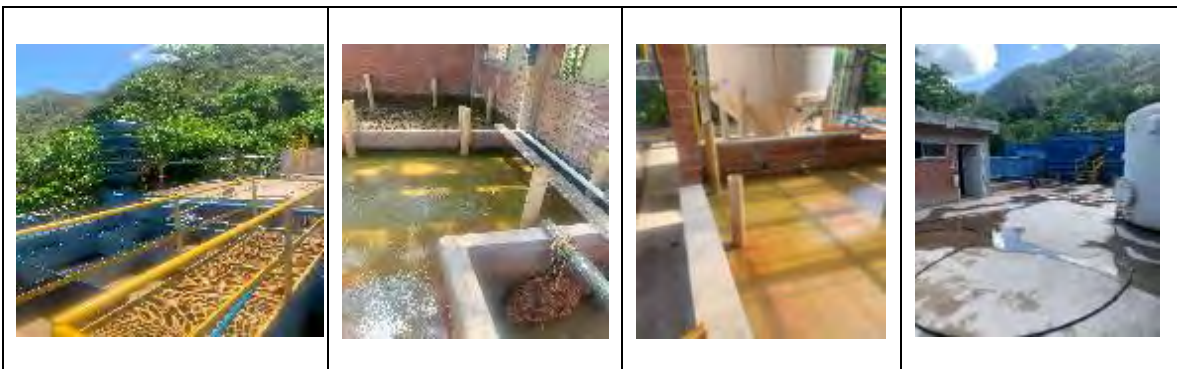
Pasarela, dique del lecho de secado

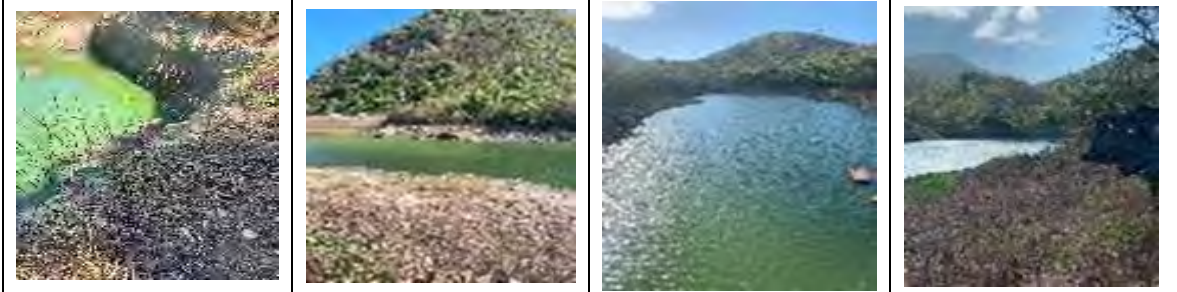
- **Embalse de Agua Dulce – Providencia**

Zona de Dragado mecánico – Parte de atrás del embalse

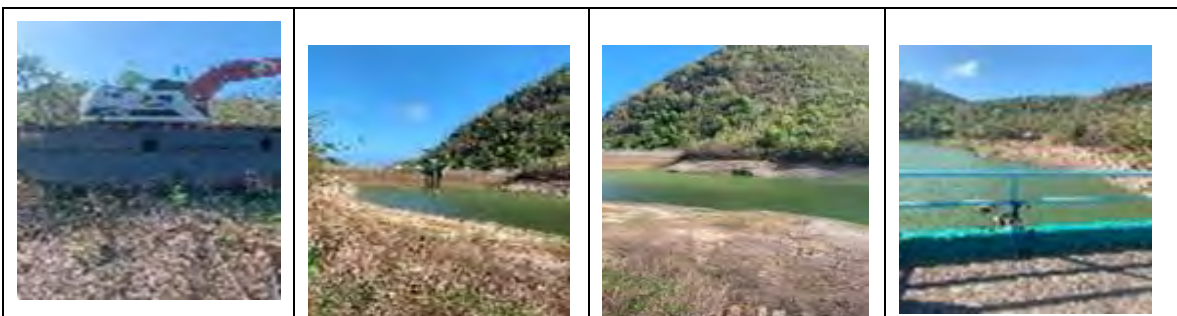
Maquinaria Suministrada por la UGR, Vía de acceso para dragado

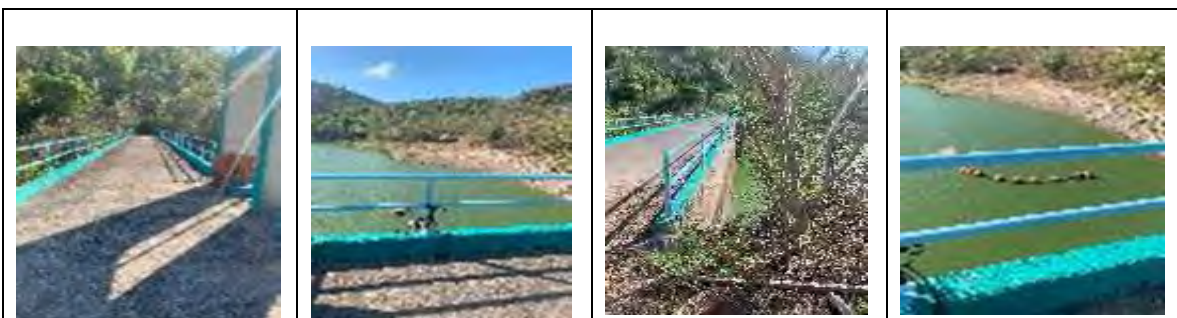
Barandas metálicas, Barcaza flotante

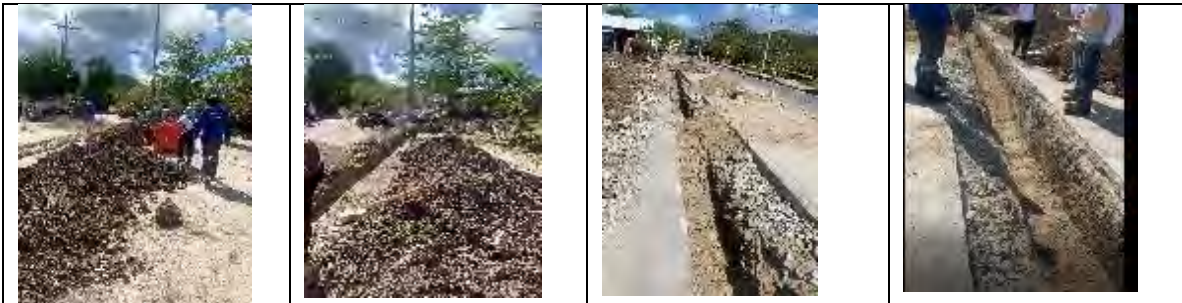
Punto de conexión del Bypass – Estación Reguladora de Presión

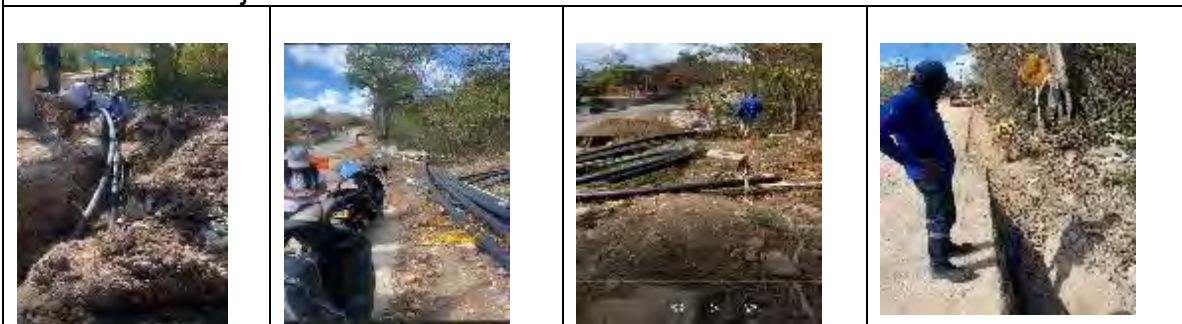
Sector Casa Baja

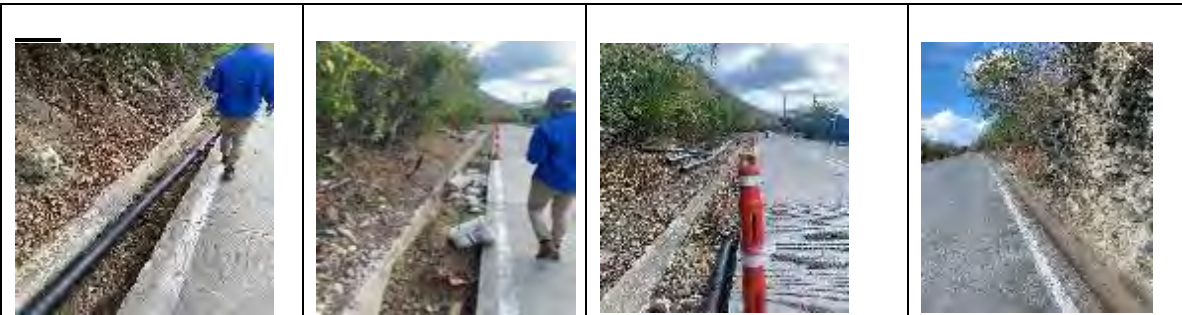
Sector Manifold

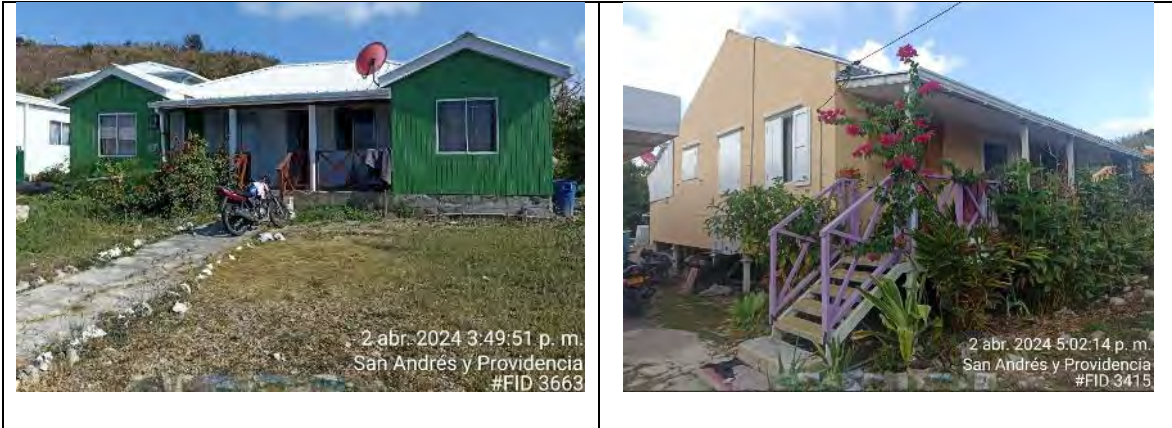
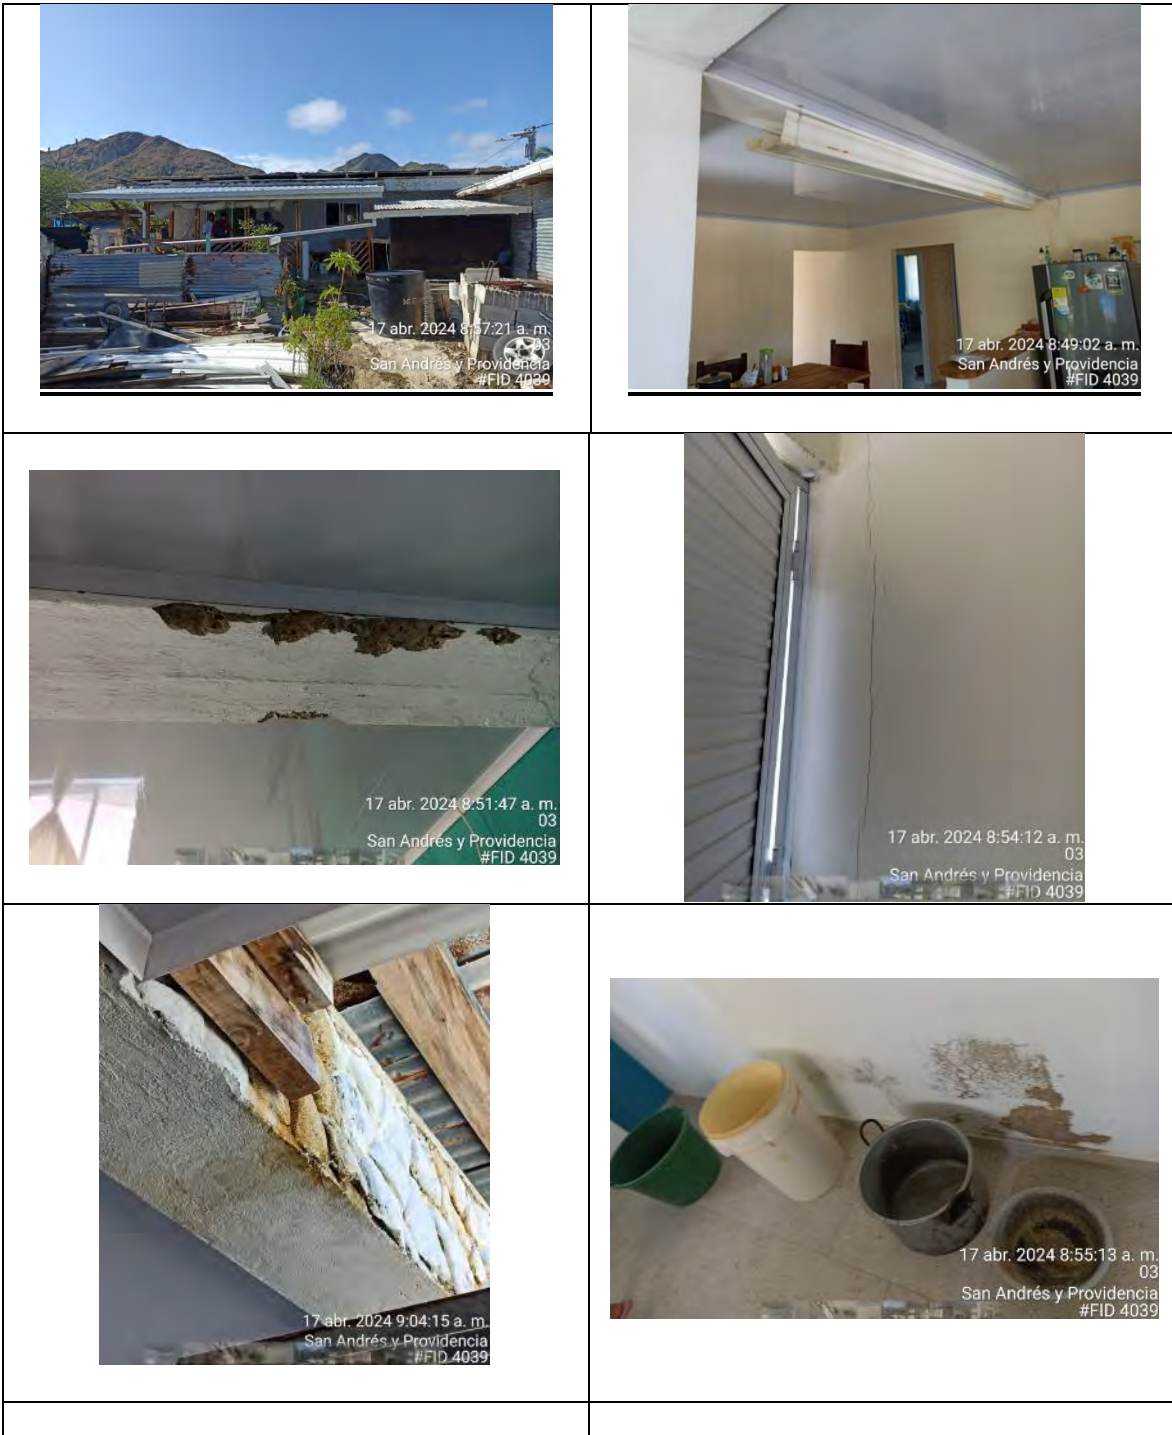
FID 4039 – DOUGLAS BARKER

El señor Barker solicitó que, a cambio de una cubierta en teja UPVC de 2,5 mm, se ejecutara una placa de entrepiso en concreto para poder construir un segundo piso. Sin embargo, la placa presentó fisuración y fracturas, provocando filtraciones internas y obligando a instalar canaletas interiores y una cubierta provisional de zinc. Esta situación, que aún no se ha resuelto, ha causado filtraciones excesivas en la vivienda y molestias significativas para los residentes. Además, la placa defectuosa plantea un riesgo de colapso potencial en caso de una futura construcción en el segundo piso, lo que requiere una intervención urgente para garantizar la seguridad estructural de la vivienda.

Tipo De Vivienda	RP / VAL
Ubicación	Pueblo Viejo
Contratista	CONYCA
Acta de Concertación	SI
Acta de Recibo	SI
Fecha de Entrega	Agosto 15 de 2022
Valor Intervención	\$ 524,223,269
