INFORME AUDITORÍA DE CUMPLIMIENTO INTERSECTORIAL

FINANCIERA DE DESARROLLO TERRITORIAL S.A. – FINDETER
Recursos públicos destinados a la reconstrucción del Archipiélago de San Andrés,
Providencia y Santa Catalina después del Huracán Iota

VIGENCIA 2023

CGR-CDCDR No. 015
JUNIO DE 2024

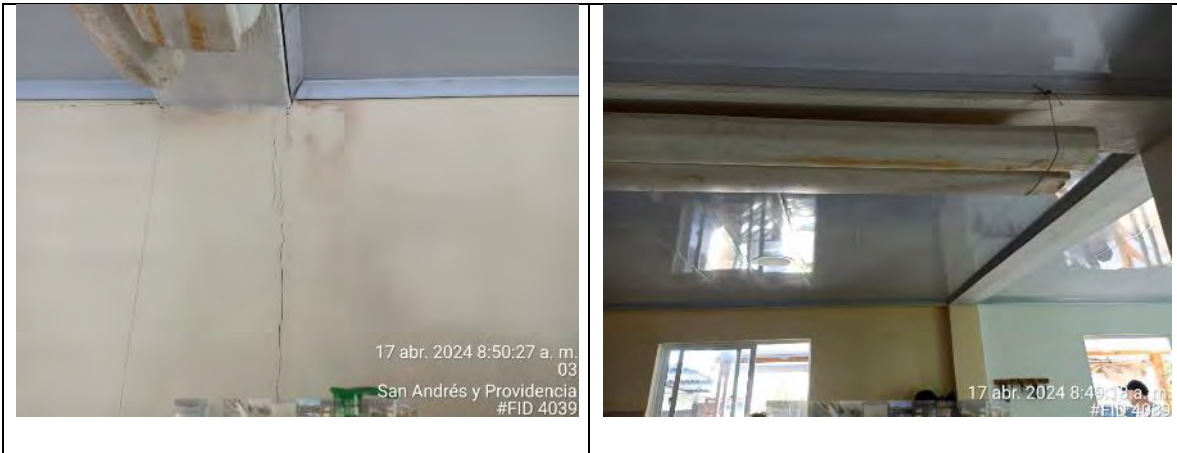
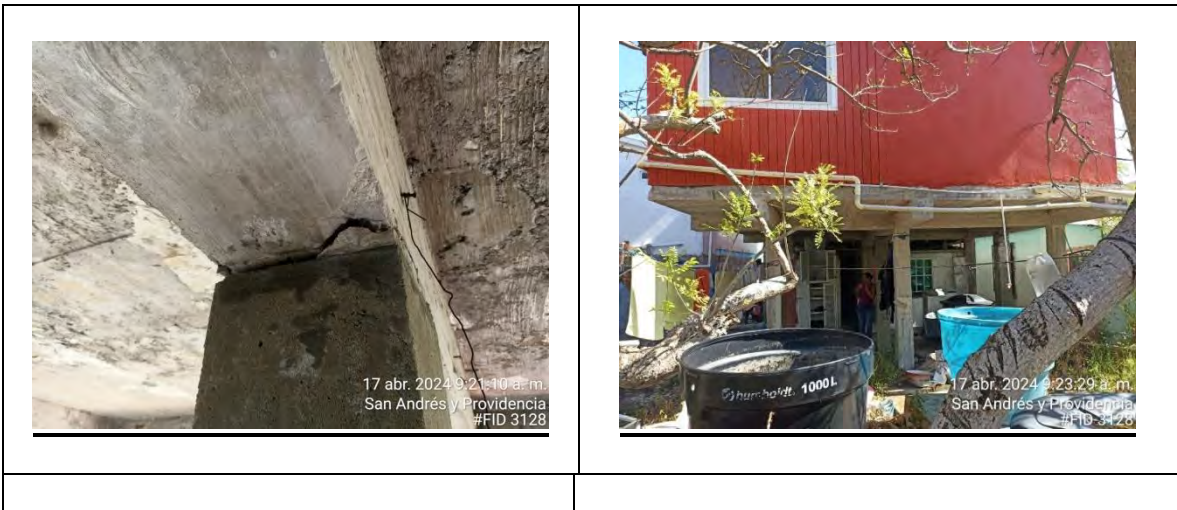
FID 3128 – WILLARD JACKSON

La intervención se realizó en el segundo piso, utilizando la estructura del primer piso como soporte, sin reforzarlo según las necesidades. Durante la inspección, se evidenció que la estructura del primer piso presenta signos de posible falla estructural debido al peso adicional del segundo piso. La viga de la cocina colapsó, requiriendo una reparación de emergencia artesanal por parte del beneficiario ya que el contratista se negó a realizarla, mientras que las columnas instaladas posteriormente ya muestran fracturas en el tercio superior. Estas fracturas sugieren debilidades estructurales considerables que podrían comprometer la integridad de la vivienda. Además, las vigas en voladizo en la parte trasera muestran signos de flexión por el peso adicional del segundo piso, lo que destaca la importancia de abordar urgentemente estas deficiencias estructurales para garantizar la seguridad de la vivienda.

Tipo de vivienda	RP / VAL
Ubicación	Pueblo Viejo
Contratista	Luis Rafael Castillo
Acta de concertación	Si
Acta de recibo	Si
Fecha de entrega	Marzo 08 de 2022
Valor intervención	\$ 330,326,331

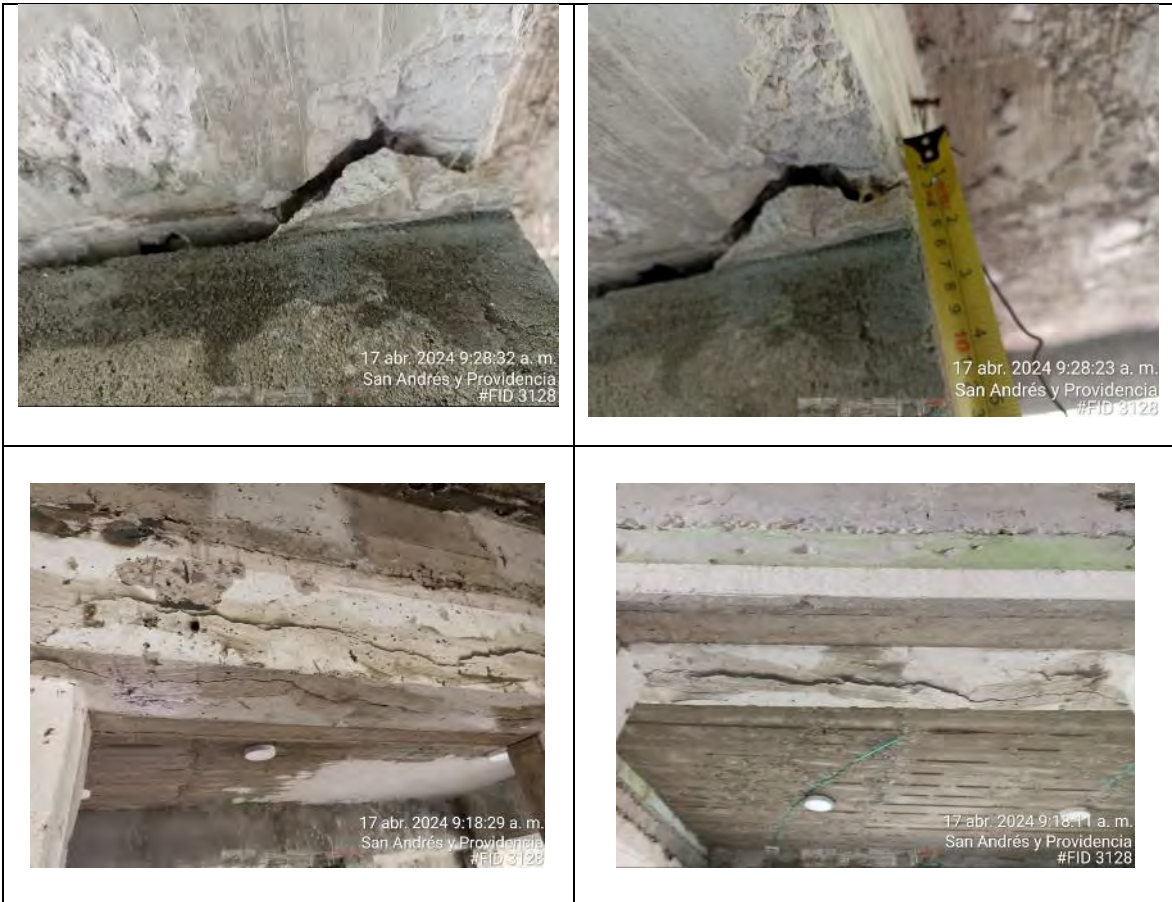
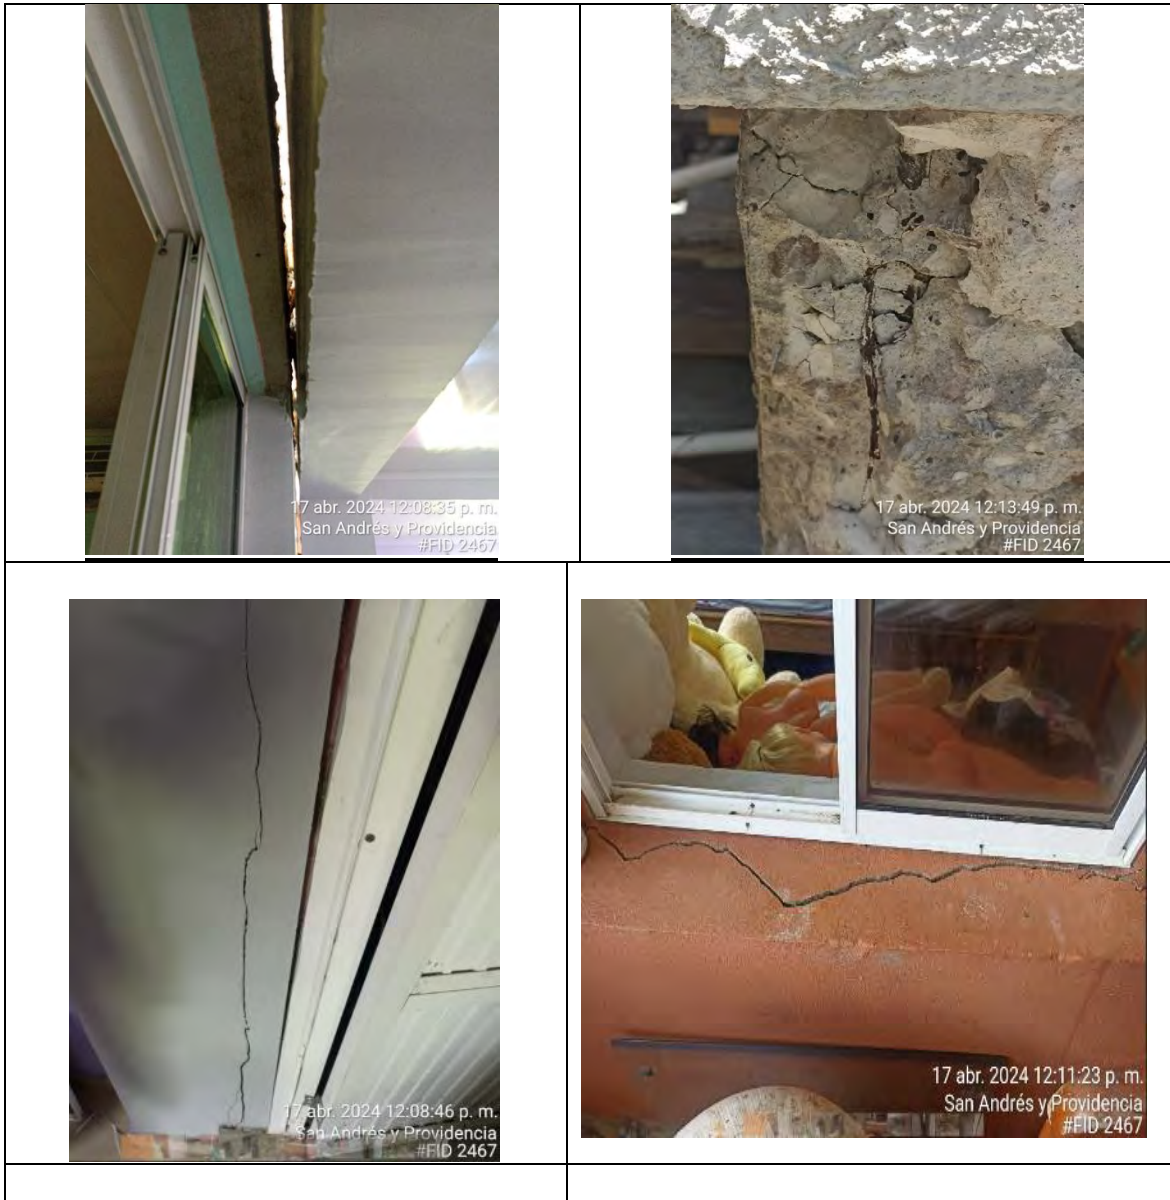
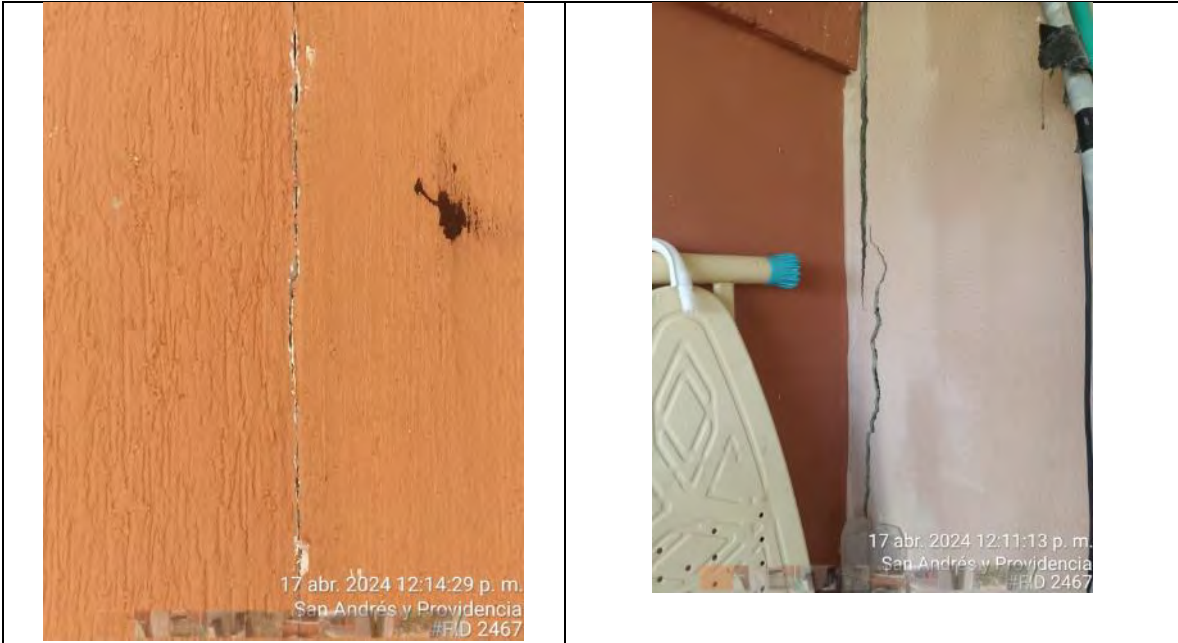
FID 2467 – GUSTAVO FIGUEREDO

La intervención se centró en la construcción de un nuevo espacio sobre una estructura palafítica de concreto existente. Sin embargo, el contratista no realizó los estudios necesarios para verificar si la estructura podía soportar la nueva obra. Tras su finalización, el nuevo espacio comenzó a separarse de la vivienda existente, provocando una dilatación de casi 1 cm y filtraciones evidentes. Esto se debió a un asentamiento diferencial que fracturó los palafitos de concreto, lo que generó un riesgo potencial para la integridad estructural de la vivienda. Un asentamiento diferencial puede causar daños estructurales como grietas en paredes y losas, problemas de nivelación, filtraciones de agua, inestabilidad estructural y deformaciones estéticas. Estos problemas pueden comprometer la seguridad y habitabilidad del edificio, así como requerir costosas reparaciones.

Tipo de vivienda	Reparación
Ubicación	La Montaña
Contratista	Mauricio Gallardo
Acta de concertación	Si
Acta de recibo	Si
Fecha de entrega	Septiembre 11 de 2021
Valor intervención	\$ 123,652,295
