# Informe de seguimiento en el marco del Cierre del Billón

## Oficina de Control Interno

**1. Visita técnica (5 al 7 de junio del 2017) al Contrato No 9677-04-511-2013 que tiene por objeto “la construcción de 36 viviendas en la vereda Puerto Nuevo del municipio de San José de Guaviare – departamento del Guaviare”.**

**2. Visita técnica (14 al 16 de junio del 2017) Contrato No 9677-04-241-2014 que tiene por Objeto “La Construcción De 166 Viviendas y Obras de Urbanismo en el Corregimiento San Antonio Municipio de Regidor – Departamento de Bolívar”.**

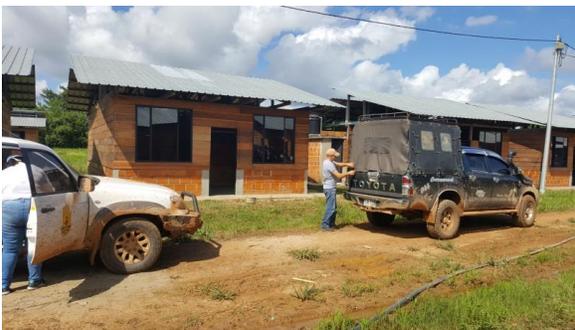
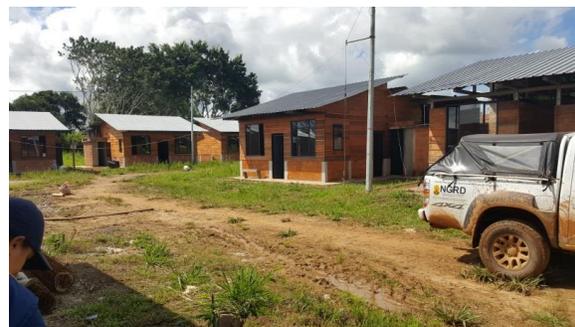
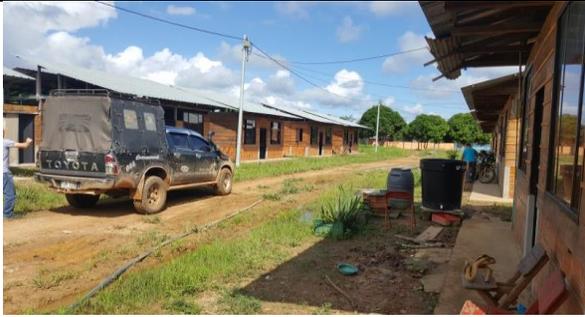
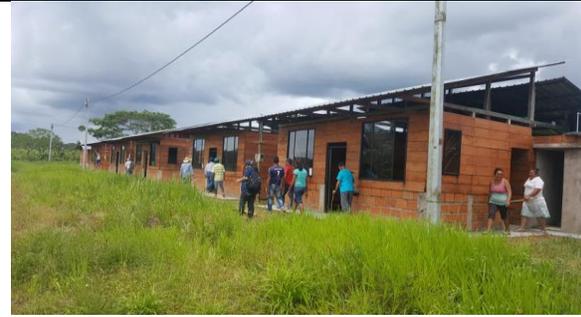
Por otro lado, se observó que las obras de urbanismo no se han terminado, no se encuentran andenes ni vías terminadas, y no se pudo observar si existen redes hidráulicas y sanitarias. También se observaron caja de contadores, pero de igual forma no se pudo evidenciar si están total o parcialmente terminadas.

Se visualiza las obras de urbanismo que se encontraban al momento de la visita

- Se recomienda revisar y verificar con los entes territoriales la terminación de las obras de urbanismo (vías, redes de acueducto y alcantarillado, redes eléctricas), así como también su funcionamiento, para la entrega formal de los hogares a las familias beneficiadas.

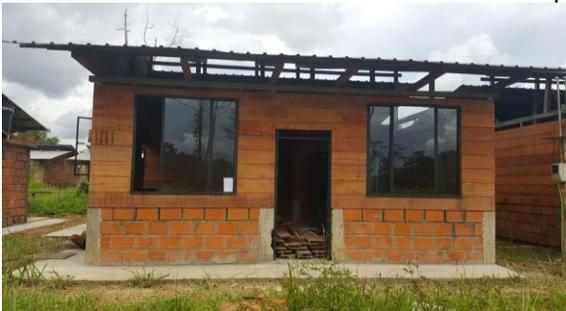
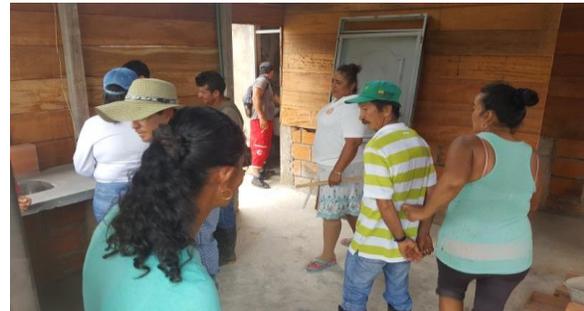
Dentro de la visita se pudo observar que todas las viviendas se encuentran acabadas en actividades de estructural, pisos y cubierta; sin embargo, ninguna a la fecha de la visita, se encontraba totalmente terminada. Del mismo modo se evidenció que unas viviendas están más avanzadas que otras, faltando actividades principalmente de instalación de puertas, puntos hidráulicos y eléctricos, terminación de baños, instalación de sanitarios, lavamanos, lavaplatos y grifería, instalación de tanques aéreos, terminaciones en madera.

Se evidencia el estado actual de algunas viviendas

- Los alares en la parte superior de la cubierta, son muy cortos y por este motivo permiten el acceso del agua por los muros y cubierta superior en la unión de los dos niveles en la mayoría de las viviendas. Por lo anterior se concluye que puede haber falencias en los diseños iniciales.

- Se recomienda revisar los diseños arquitectónicos, principalmente el detalle de la cubierta, ya que evidenciaron falencias en el diseño de la misma.
- Para la entrega del inmueble se recomienda revisar todas las actividades e ítem estipulados en el contrato de obra, con el fin de verificar el cumplimiento de las mismas, ya que el día de la visita se evidencio por parte del contratista desconocimiento de las características y especificaciones técnicas para la construcción de la vivienda.

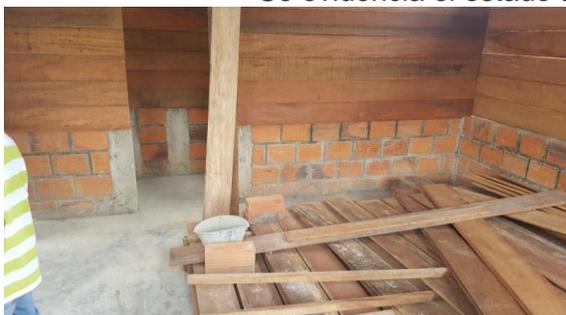
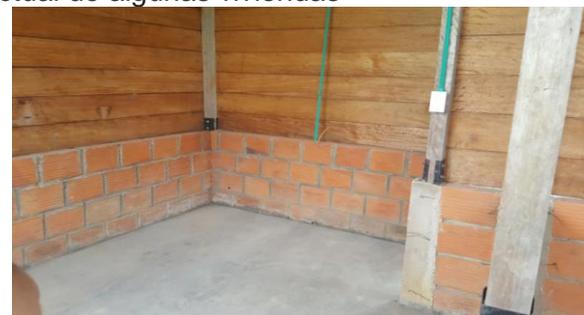
Según información de las familias beneficiadas, de acuerdo a la posición de las mismas, se tienen falencias en el diseño de la cubierta, ya que cuando llueve con brisa, el agua se ingresa por la parte central de la vivienda.

Se observa las viviendas al interior

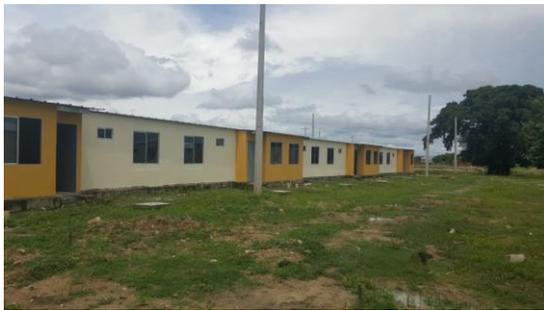
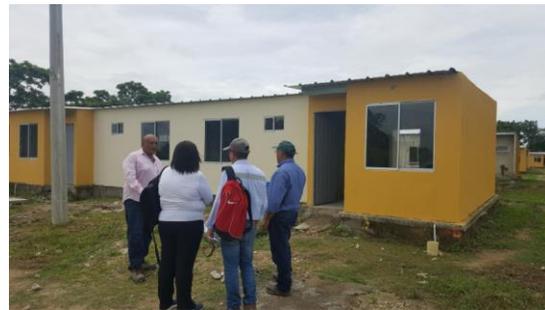
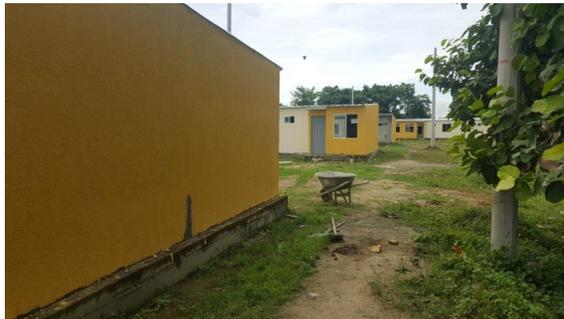
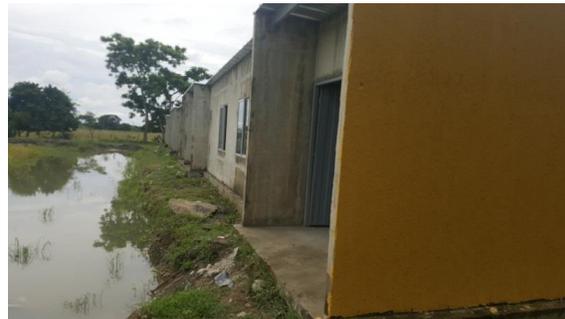
- Alcantarillado: Faltan instalar 36 m de tubería de 8”, 2 tramos de colector de 14” en aproximadamente 200 mt, los cuales son disponen las aguas a la PTAR. Del mismo modo falta realizar todas las actividades concernientes al funcionamiento de la planta de potabilización.
- Acueducto: Falta instalación de dos hidrantes, unión de spigos en las campanas, limpieza. A la fecha han sido recibidas en un 50%.
- Rellenos de patios: nivelación de vías y antejardines.

- Energía: Falta la instalación de 7 postes, instalación de la red de media y baja e instalación de redes para el funcionamiento de la PTAR.
- Andenes: Falta la construcción de andenes y sardineles

Se visualiza las obras de urbanismo que se encontraban al momento de la visita

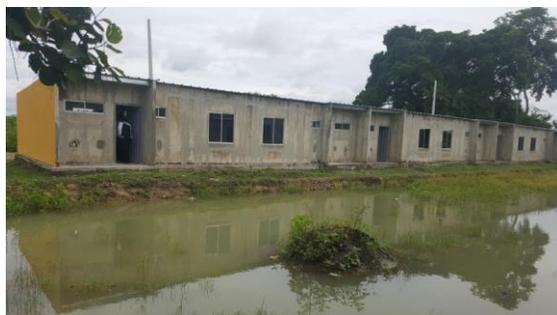
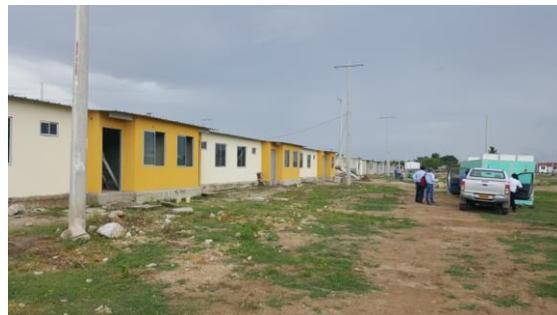
Dentro de la visita se pudo observar que 82 viviendas se encuentran casi acabadas (90%) faltando actividades de enchape de lavadero, puntos hidráulicos, puntos eléctricos y remates de acabados, sin embargo, ninguna a la fecha de la visita se encontraba totalmente terminada.

Se evidencia el estado actual de las viviendas en fachada

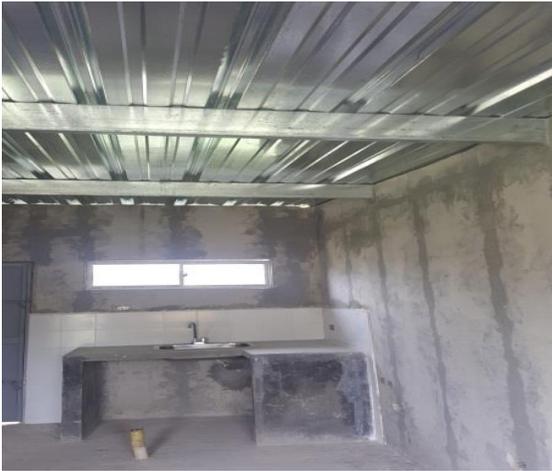
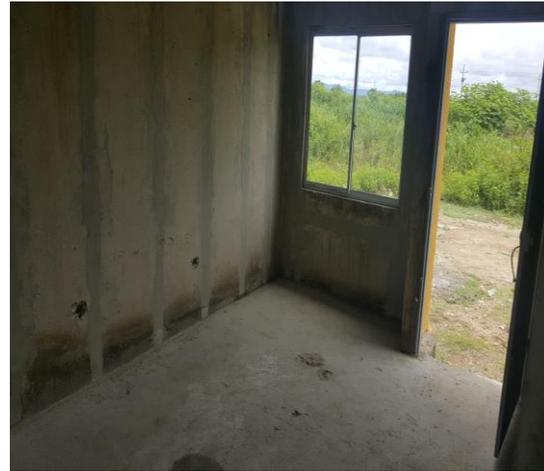
Se observa las viviendas al interior

- Según lo evidenciado en la visita ocular, el contratista no alcanza a terminar las 82 viviendas dentro del plazo existente.
- Las terminaciones de las 82 viviendas en fachadas hacen ver el proyecto presentable, con relación a otros programas de vivienda, sin embargo, al interior de estas los terminados no son estéticos, ya que sus muros son en concreto, sin ninguna clase de acabado, evidenciándose falencias a la vista.

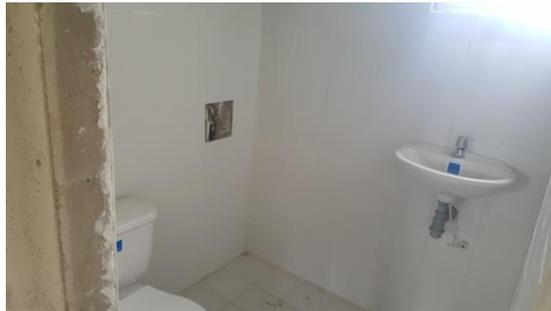
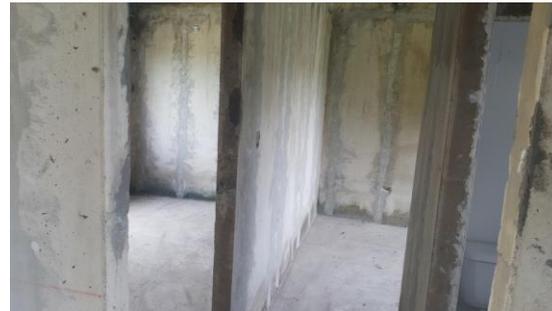
En la foto se observa los enchapes de baños y terminación de paredes en concreto.
