PRECIPITACIÓN ANTECEDENTE, ALERTAS VIGENTES Y RESUMEN DE AFECTACIÓN

INFORME DE EMERGENCIAS 15 DE ENERO DE 2023

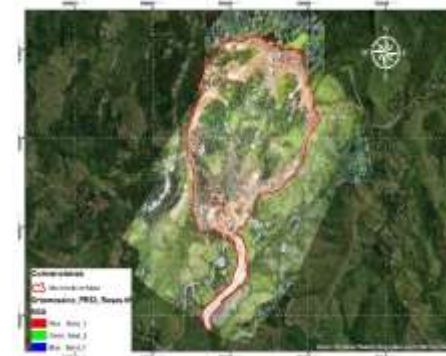
Situaciones relevantes Movimiento en masa (Rosas, Cauca)

Bogotá, 13 de enero de 2023. En la mañana del lunes 09 de enero de 2023, ocurrió un movimiento en masa complejo que involucró cerca de 100 hectáreas de terreno en la zona rural del municipio de Rosas, departamento del Cauca, afectando a 160 familias de las veredas de La Soledad, Párraga viejo y Chontaduro y cubriendo aproximadamente un tramo de 200 mts

de la vía Panamericana. El movimiento en masa que se presentó tiene una geometría rotacional en su parte alta, traslacional en su parte media y evolucionó a un flujo rápido de lodos en su parte baja ocupando el curso de la quebrada Chontaduro. De acuerdo con los análisis de la (UNGRD) si bien las lluvias no han sido anómalas en las últimas semanas, es posible que la acumulación de lluvias a lo largo de 2022 haya generado condiciones hidrogeológicas que contribuyeron a la inestabilidad.

Si bien esta falla geológica es sismogeneradora, el evento de deslizamiento de Rosas no tiene como detonante ningún sismo, pues la red de monitoreo sísmico del SGC no muestra eventos con magnitudes que puedan relacionarse con el evento de movimiento en masa.

El movimiento continua activo, con tasas de movimientos menores. Se concluye que no es conveniente que haya personas ocupando la zona deslizada ni la de flujo ni sus inmediaciones.

➤ En relación con el reciente movimiento en masa en Rosas (Cauca), además de las condiciones geológicas y edafológicas, entre otros, como factores preponderantes del evento, un acumulado de 445 milímetros durante los últimos 38 días y de 132 en los últimos 10 días, previo al evento, fueron el principal detonante.

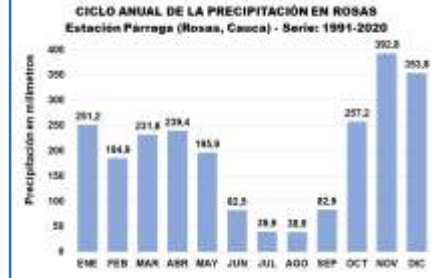
➤ El pronóstico para los próximos días en el área de influencia de Rosas (Cauca) indica que prevalecerán condiciones de lluvia a diversas horas del día. En la mañana con algunos momentos cortos de sol sin descartar lloviznas, mientras que en las tardes-noches hay mayor probabilidad de lluvias bajas a moderadas..

De acuerdo con la climatología, enero es el cuarto mes más lluvioso del año en la zona. Y aunque en febrero históricamente disminuyen un poco las lluvias, los volúmenes siguen siendo significativos hasta mayo, más aún cuando estamos bajo la incidencia de un fenómeno Niña el cual se estima termine en marzo/2023.
