Asunto: Respuesta oficio 2025ER03320 - "Vehículos Sotaquirá, Macanal y San José de Paré"

FORMATO INVENTARIO DE VEHÍCULO

NOMBRE QUIEN ENTREGA: _____ **CÉDULA:** _____
NOMBRE QUIEN RECIBE: JAISSON ALFREDO CARREÑO CALDERON **CÉDULA:** 1.052.395.866
CLASE VEHÍCULO: CARROTANQUE MARCA INTERNATIONAL MODELO 2015 **PLACA:** OJX-249
MOTIVO: REVISIÓN GENERAL CARROTANQUE **FECHA INSPECCIÓN:** 23/01/2024

FOTOS CARROTANQUE

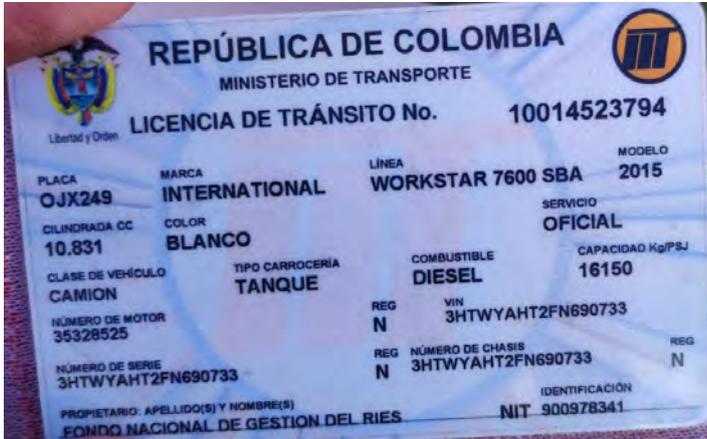
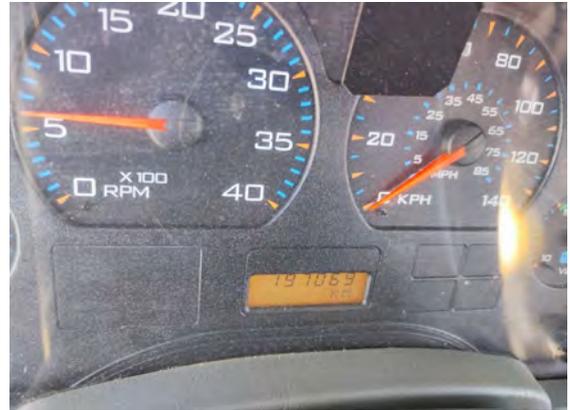
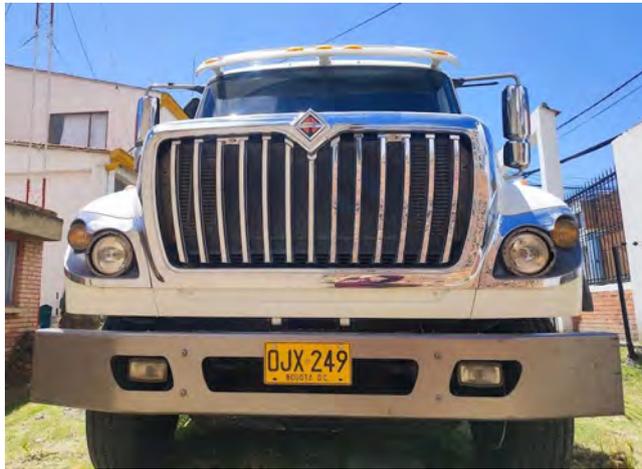
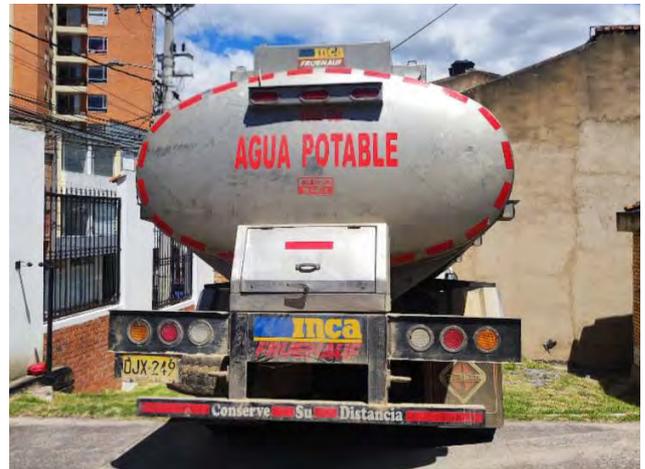
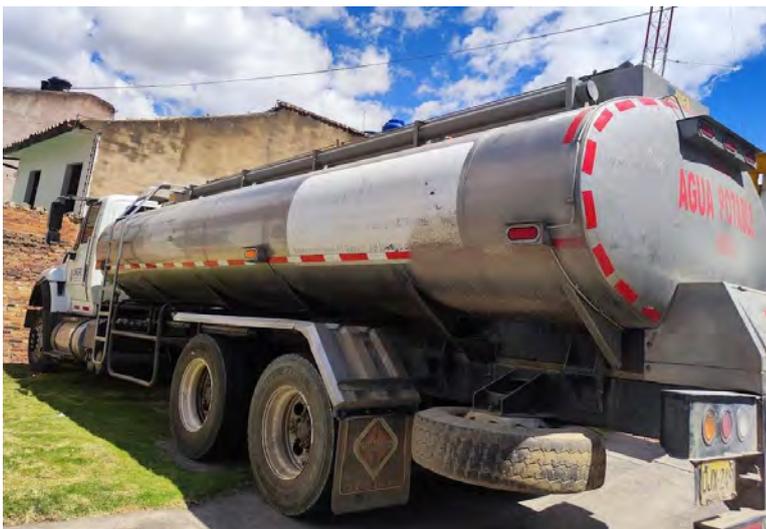
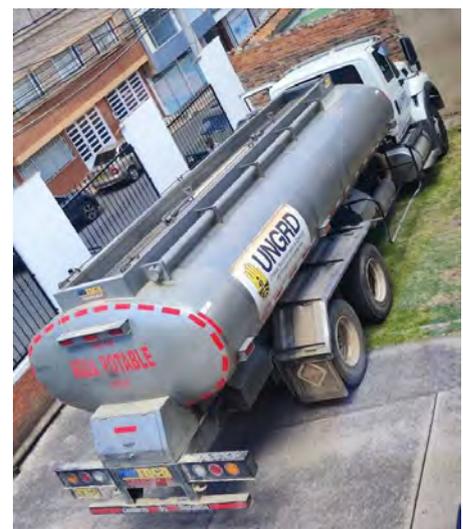
Bomper delantero con golpes, pintura regular.

Bomper trasero con golpes, pintura regular.

Emblema izquierdo (UNGRD) tanque almacenamiento totalmente desvanecido.

Guardafango trasero derecho con golpes.

Guardafango trasero izquierdo con golpes.

Rines (todos) pintura regular.

Espejos externos presentan rayones.

Pintura general presenta rayones.

Latonería presenta abolladuras.

Caja de baterías con golpes.

Estribos con golpes.

Todas las llantas del vehículo presentan alto desgaste en su labrado, las llantas delanteras presentan cortaduras.

Barras laterales tanque con golpes.

Bomba Succión-Descarga tanque presenta fuga, se debe reparar.

Sistema neumático tanque presenta fugas de aire.

Pedal del clutch se debe calibrar.
