Asunto: RESULTADO FINAL DE LA DENUNCIA CÓDIGO SIPAR 2022-243773-80864-D UNGRD.

HALLAZGO No. 1. ADF. CUMPLIMIENTO Y PRINCIPIO DE PLANEACIÓN. PROYECTOS BPIN 2019860010027 BPIN 2019860010028 BPIN 2019860010033 “REALIZAR LAS OBRAS DE RECUPERACIÓN, PARA EL MEJORAMIENTO DE LAS VÍAS URBANAS MEDIANTE LA PAVIMENTACIÓN EN CONCRETO HIDRÁULICO EN EL BARRIO QUINTA PAREDES, EL TRAMO CALLE DE LA ZONA 5 DENOMINADA Z5 - 39-40-44B-45-46 Y EN LOS TRAMOS VÍA CIUDADELA DEPORTIVA ENTRE CLL 12 Y CRA 7, Y CRA 6 ENTRE CLL 4 BARRIO JOSÉ HOMERO Y CLL 7 SUR URBANIZACIÓN VILLA DE LEIVA 11A Y CLL 2 SUR ENTRE CRA 2 COLINAS DEL SUR Y CRA 8 EN EL MARCO DE LA DECLARATORIA DE CALAMIDAD PÚBLICA NO. 176 DEL 12 DE AGOSTO DE 2018 PRORROGADA MEDIANTE DECRETO NO. 027 DEL 12 DE FEBRERO DE 2019 Y EN DESARROLLO DEL PLAN DE ACCIÓN ESPECIFICO (PAE) ESTABLECIDO EN EL DECRETO NO. 141 DEL 12 DE AGOSTO DE 2019 DE RETORNO A LA NORMALIDAD DEL MUNICIPIO DE MOCOA, DEPARTAMENTO DEL PUTUMAYO”, CONTRATO DE OBRA No. 9677-PPAL001-532-2021, CONTRATO DE INTERVENTORÍA No. 9677PPAL001-774-2021.

En visita técnica realizada por la CGR los días 13 y 14 de septiembre de 2022 a los 3 sectores que contemplan el objeto del contrato de obra: Sector

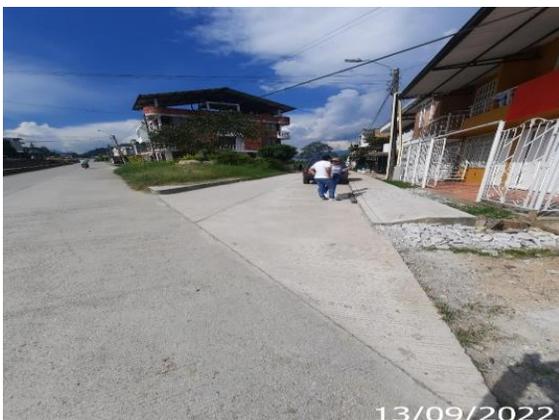
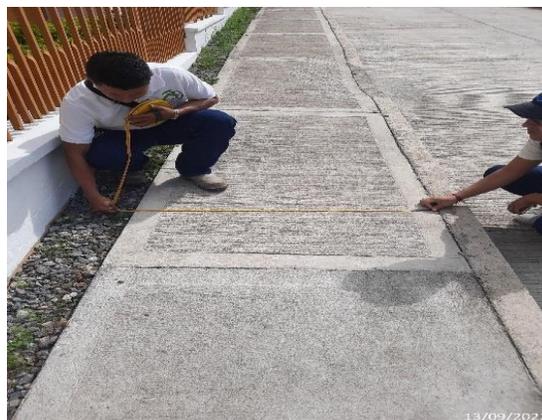
Foto No 1

Tramo 11. Se inicia el recorrido en el Barrio Quinta Paredes el tramo de la calle zona 5 denominada Z5-39-40-44b-45-76 (tramo 2 – tramo 7 – tramo 9 – tramo 10 – tramo 11) al inspeccionar el tramo 11 de manera visual en la obra se percibe que este frente ya contempla la pavimentación en concreto hidráulico con sus respectivos andenes peatonales de ancho: 1,08 mts un ancho de calzada de vía 4,90 mts (placas de 2,45mts), 1 cámara pluvial y 4 sumideros, este trayecto consta de una longitud de 91,43 mts donde se evidencia que hacen falta las tapas de las cajillas pluviales.

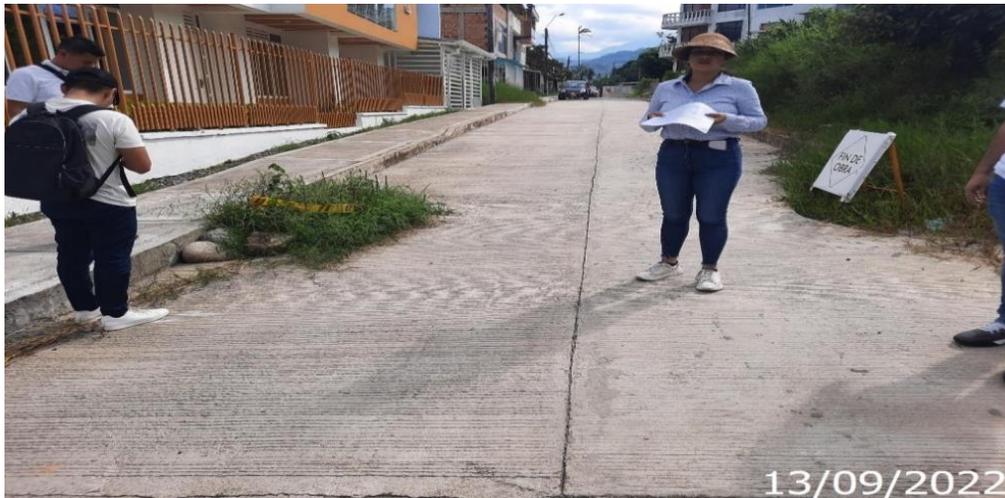
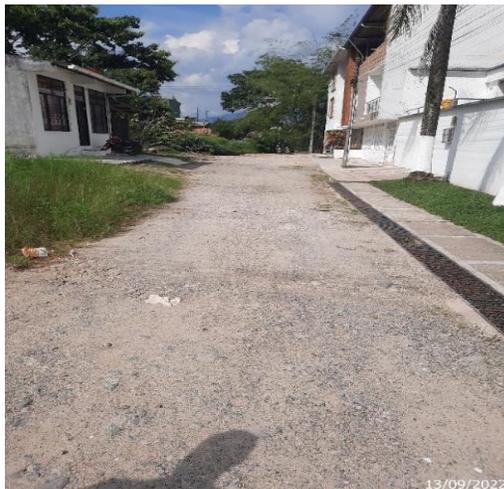
Foto No 3

En este mismo sector y por el mismo sentido de este tramo se encuentran dos alcantarillas pluviales las cuales no cuentan con sus respectivas tapas y poniendo en riesgo a los habitantes de este sector que lo transitan.

En cuanto a los sumideros a que hace alusión la UNGRD de que se encuentran construidos pero no cuentan con rejilla o tapa para su mantenimiento, este ente de control determina que ello genera almacenamiento de material de arrastre y provoca obstrucción en la tubería sin tener algún alcance en su funcionalidad esta red pluvial e induciendo un deterioro en sus materiales constructivos y de calidad; causando un detrimento

patrimonial de estos recursos invertidos; y peor aún, donde los ciudadanos se ven afectados y en riesgos por falta de esta rejilla, situación que ha provocado accidentes teniendo en cuenta que no cuentan con señalización preventiva; además se ha generado enfermedades por la ausencia de una salubridad adecuada.

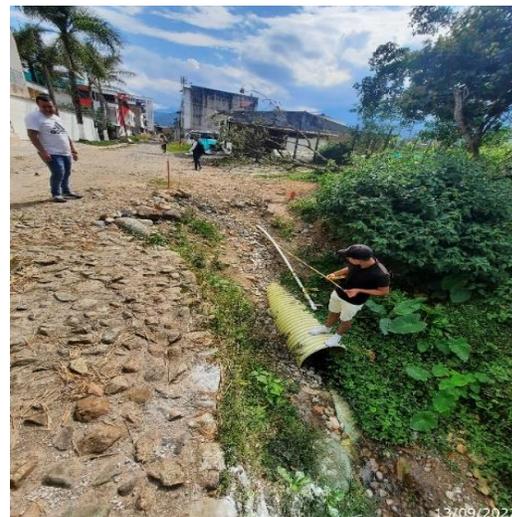
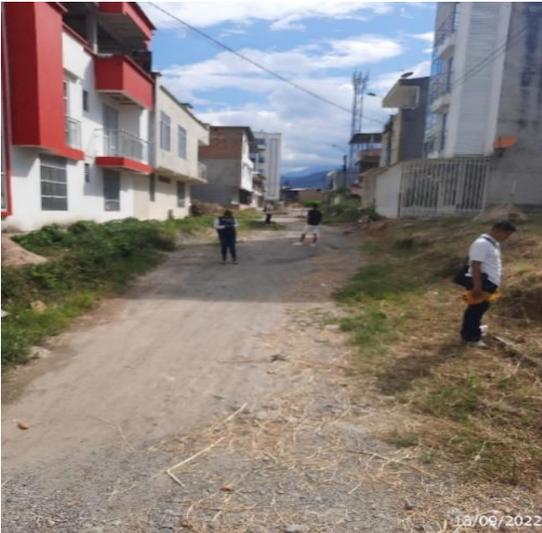
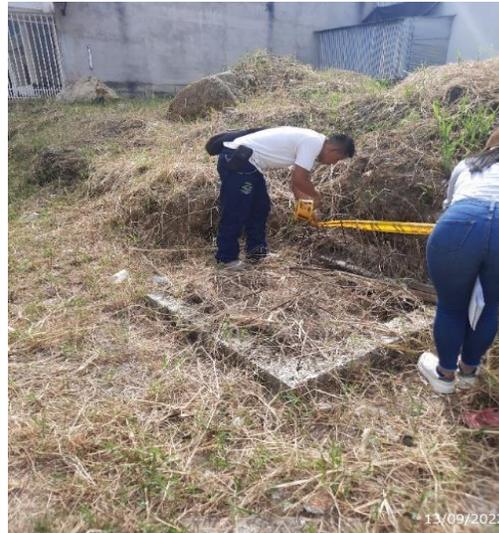
Foto No 4

Tramo 8. Existe un tramo 8 donde se encuentra la instalación pluvial con un descole hacia una quebrada aledaña a esta boca calle en tubería de 24" con 46ml que se conecta con un pavimento existente de una calle principal donde se continua en tubería de 12".

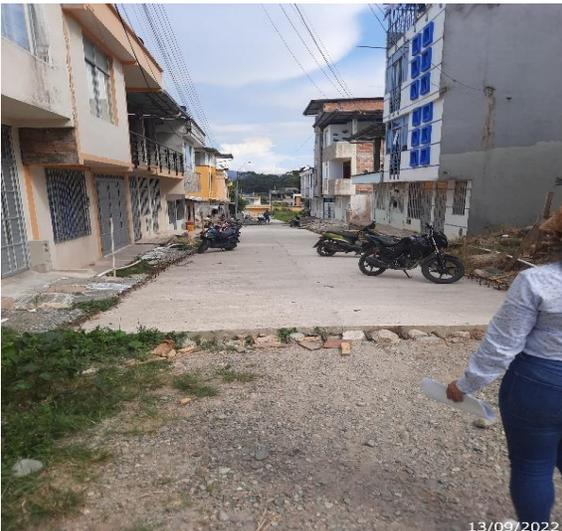
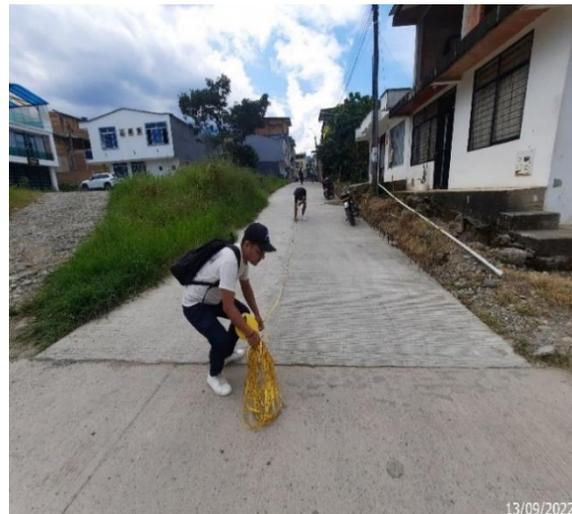
Foto No.7

Tramo 10. Se continua el recorrido en el tramo 10, donde se puede observar que cuenta con un pavimento Hidráulico de 96.10 ml de longitud con un ancho de 4.90ml, 1 cámara pluvial y 2 sumideros sin tapas, tampoco cuenta con andenes peatonales ni bandillas laterales.

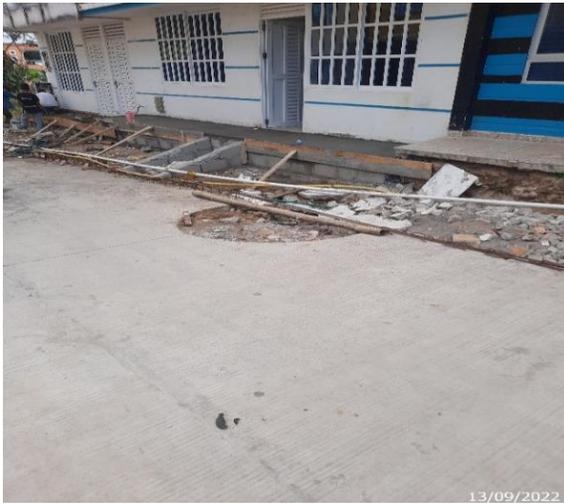
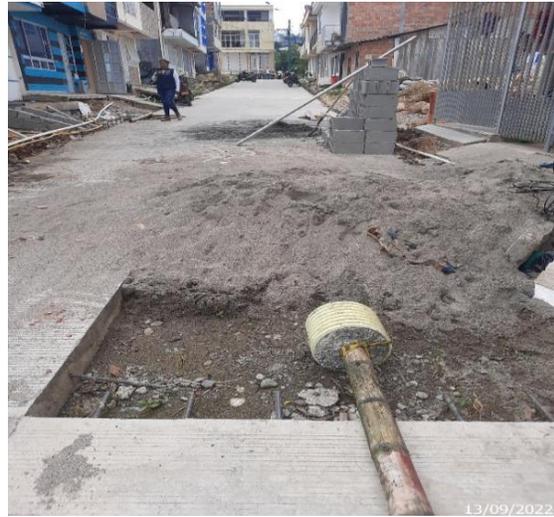
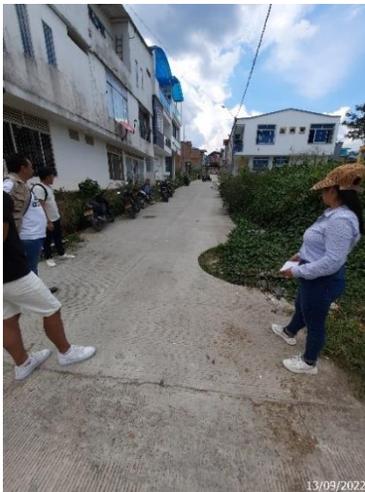
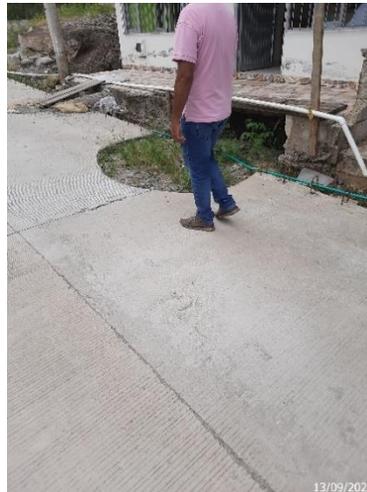
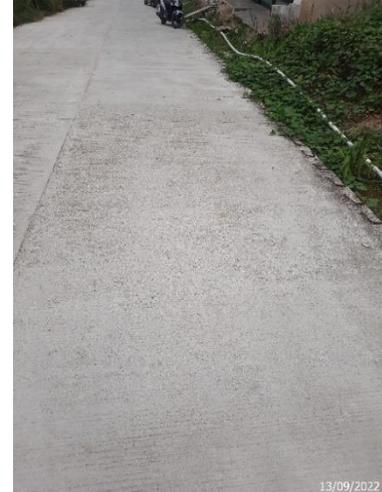
Foto No.9

Tramo 9. Se prosigue al tramo 9 donde cuenta con la estructura del pavimento en concreto hidráulico con una longitud de 96.85 ml con un ancho de placa en 4.90mts, no cuenta con andenes peatonales, ni bordillos laterales, 1 (una) cámara pluvial sin tapa (4) cuatro sumideros pluviales sin tapa.

En el sector **Quinta Paredes**, se advierte que en el tramo 9 cuenta con la estructura del pavimento en concreto hidráulico, pero no tiene andenes peatonales, ni bordillos laterales, una cámara pluvial sin tapa y 4 cuatro sumideros pluviales sin tapa. En el tramo 11 tiene la pavimentación en concreto hidráulico, sin embargo, las cajillas pluviales carecen de las tapas. Y respecto al tramo pavimentación de esta calle, no tiene andenes peatonales ni bordillos, pero se encuentra la instalación de la tubería pluvial en 12" con 57,70 mts. de longitud, cabe resaltar que esta vía es una calle muy transitada donde se han construido 2 (dos) cámaras pluviales, 5 (cinco) sumideros ninguno de estos con tapa lo cual genera alto riesgo de accidentalidad a los transeúntes que transitan por la zona. Se evidencia obra inconclusa.

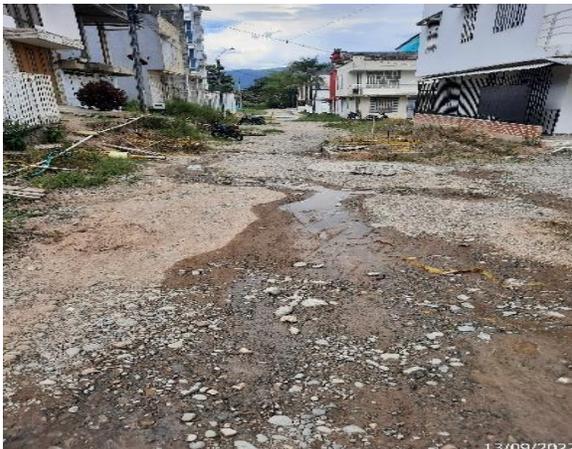
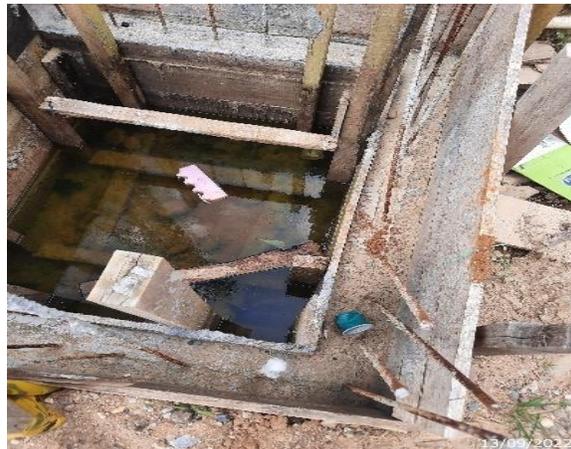
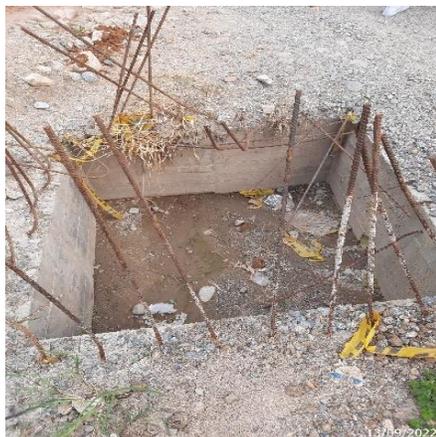
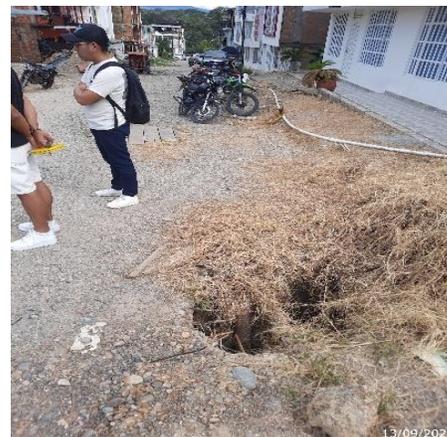
Foto No. 14

Tramo 2. No cuenta con la pavimentación de esta calle, no tiene andenes peatonales ni bordillos, pero se encuentra la instalación de la tubería pluvial en 12" con 57,70 mts. de longitud, cabe resaltar que esta vía es una calle muy transitada donde se han construido 2 (dos) cámaras pluviales, 5 (cinco) sumideros ninguno de estos con tapa lo cual genera alto riesgo de accidentalidad a la población que transitan por la zona. Se evidencia obra inconclusa.

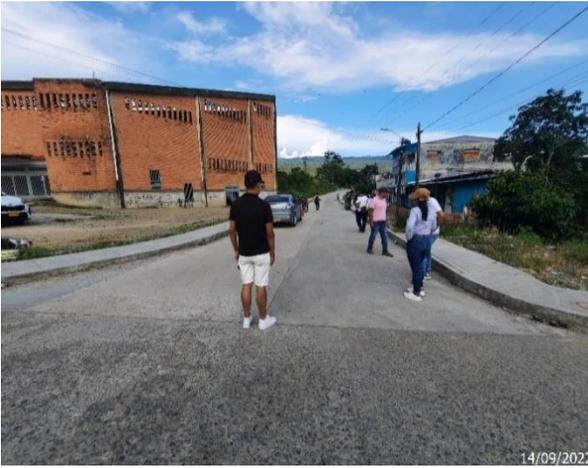
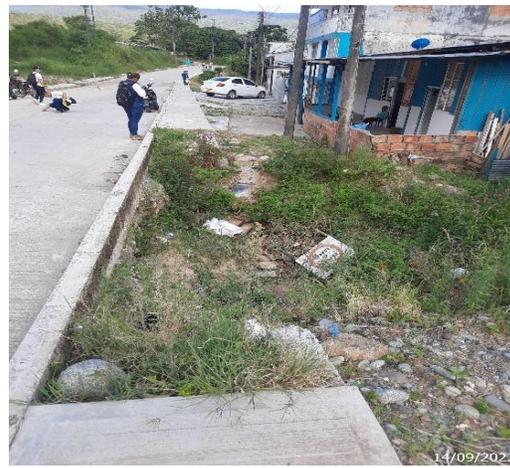
Foto No. 18

Se inicia el recorrido en el tramo denominado vía ciudadelita deportiva entre calle 12 y Cra 7 donde se puede observar que ya cuenta con la estructura del pavimento hidráulico con una longitud de 196.1ml, un ancho de vía de 6,30 ml también cuenta con andenes peatonales extremos, bordillos laterales, en el acceso al coliseo olímpico, se encuentra una instalación de tubería pluvial de 38,2ml en tubería de 18" descolando a la misma quebrada. En el acceso a esta vía sobre el margen derecha frente al coliseo olímpico hace falta un tramo por ejecutar los andenes peatonales donde se ve necesario realizar una obra de drenaje para la evacuación de estas aguas pluviales tampoco se encuentra señalizado con precaución o riesgo de caída, este trayecto cuenta con 4 (cuatro) sumideros pluviales de los cuales tampoco se encuentran con sus respectivas tapas.

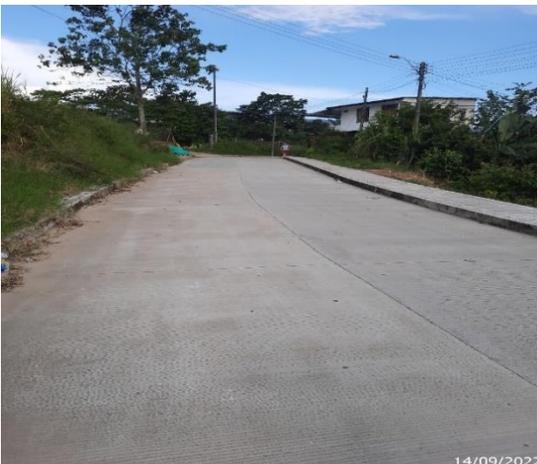
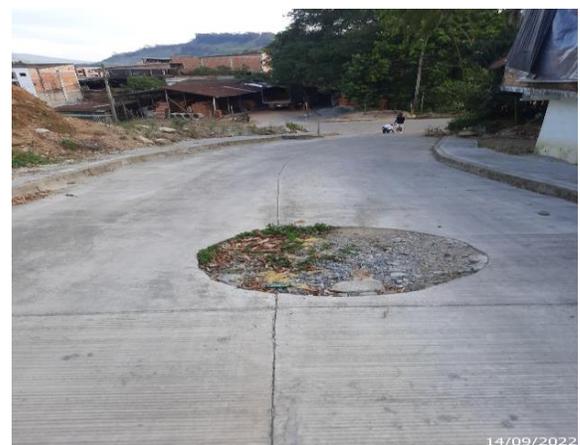
Foto No. 20

Se percibe sobre la margen izquierda del andén que inicia una pendiente en este mismo tramo con gran cantidad de material vegetal por falta de mantenimiento. Por parte de interventoría la profesional SISO manifiesta que debe ser necesario dar cumplimiento al PMT (Plan de manejo de tránsito) con buena señalización donde se perciben las obras inconclusas mitigando posibles riesgos a los transeúntes de este sector.

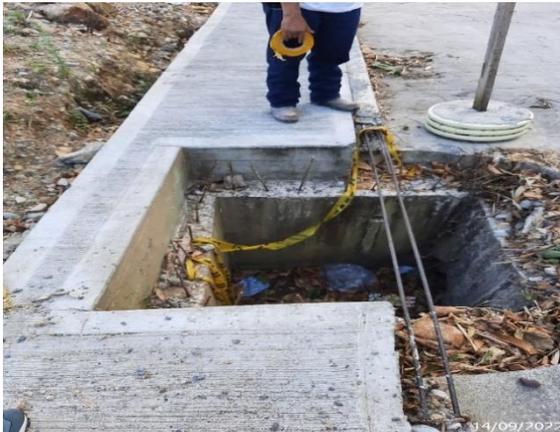
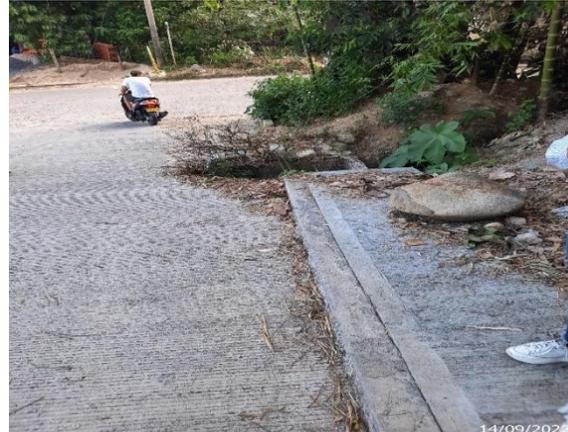
Foto No. 21

Finalizando este tramo nos encontramos con dos cámaras de alcantarillado pluvial, sin terminar, poniendo en alto riesgo de accidentalidad a los peatones que transitan por este sector, ni tampoco cuenta con señalizaciones preventivas.

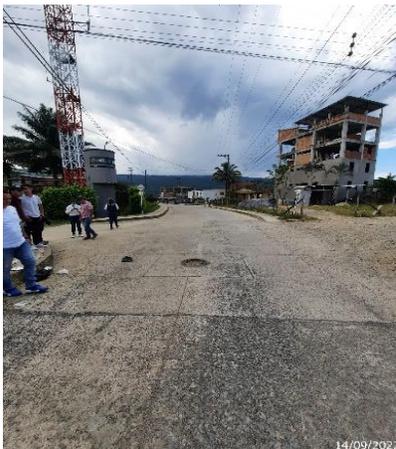
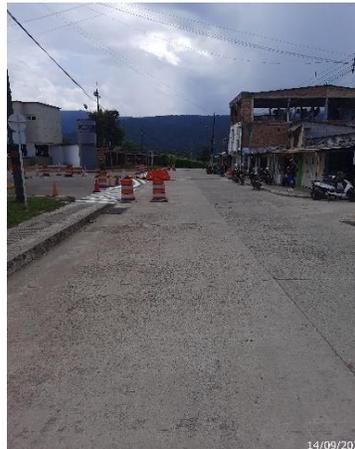
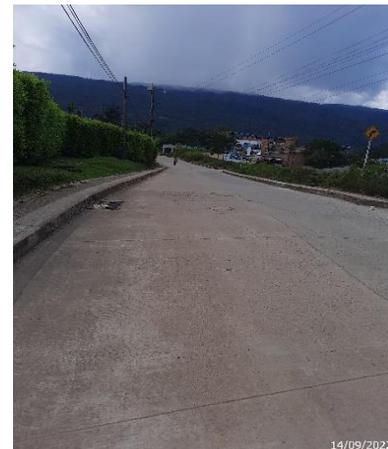
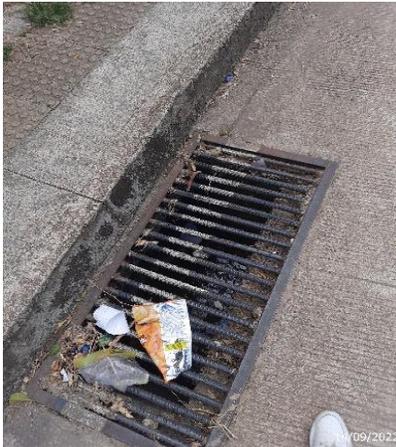
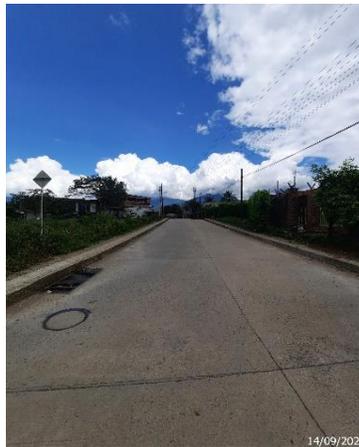
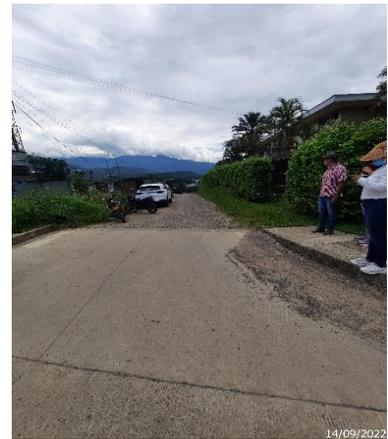
Foto No. 23

Se inicia el recorrido en el sector José Homero y urbanización villa de Leiva, se evidencia que uno de estos sectores se denomina tramo 19 donde ya se encuentra un pavimento existente (vía brigada ejercito) que contemplan andenes peatonales, bordillos y alcantarillado pluvial con sus respectivos sumideros, la Ing. Brenda manifiesta que esta obra se ejecutó años atrás por medio de otra entidad contratante.

En el sector del **Barrio José Homero** existe el tramo 19 (vía Brigada ejército, conocida así, ya que en este sector no se cuenta con nomenclatura oficial), fue incluido en el proyecto así como en el contrato de obra No. 9677-PPAL001-532-2021 objeto de la denuncia, sin embargo se logró determinar que fue construido con anterioridad a través del contrato de obra No 1347 del 16 de diciembre de 2019 suscrito entre el Departamento del Putumayo y Jorge Julio Carmona Giraldo con CC 10.222.927 de Manizales, cuyo objeto fue "**Mejoramiento de vías urbanas en el barrio Sinay en el Municipio de Mocoa**" por \$1.075.451.254 M/CTE con un plazo de ejecución de (04 meses) del cual se firmó acta de inicio el 06/07/2020, se dio recibo de obra por las partes el 05/12/2020 y se suscribió acta de liquidación 06/05/2021.

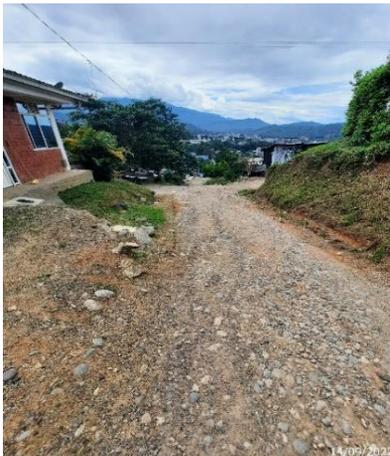
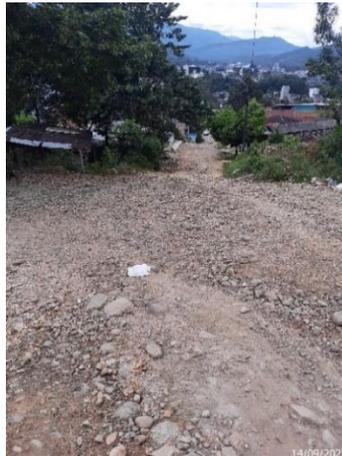
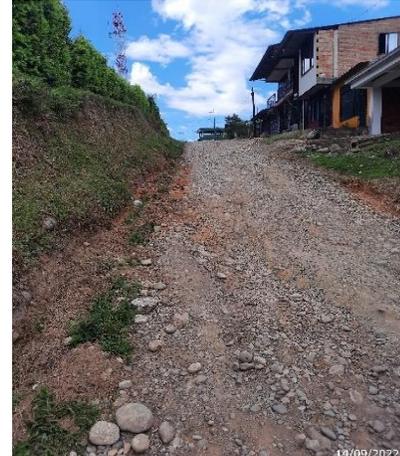
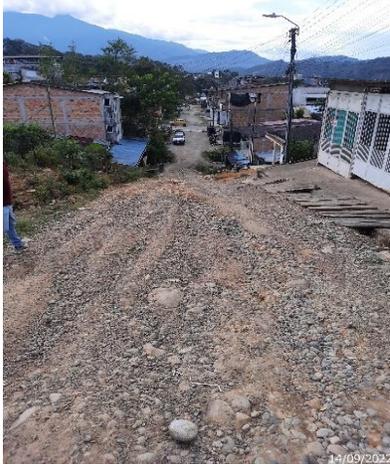
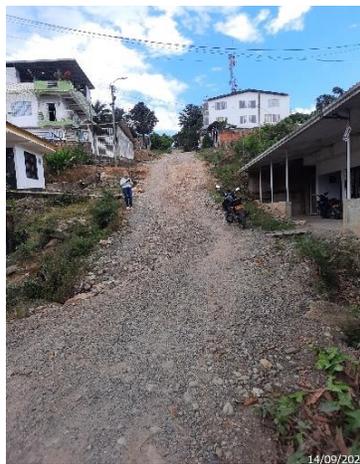
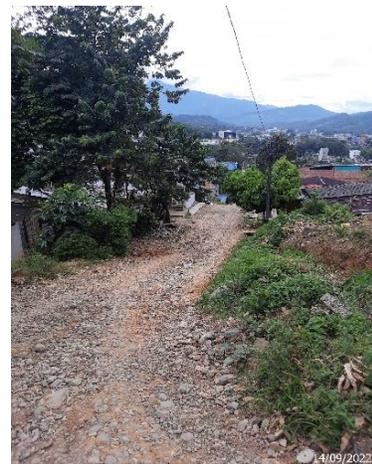
Foto No. 29

Se continua el recorrido por el tramo 18 donde no se han iniciado labores constructivas, se prosigue al tramo 14 donde tampoco se han iniciado labores constructivas, también se evidencian postes de energía dentro de la localización del pavimento a ejecutar.

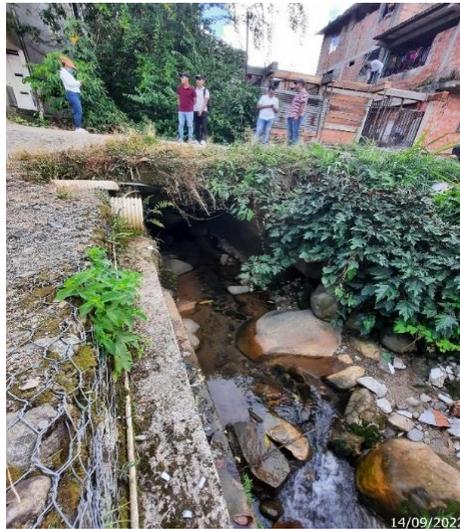
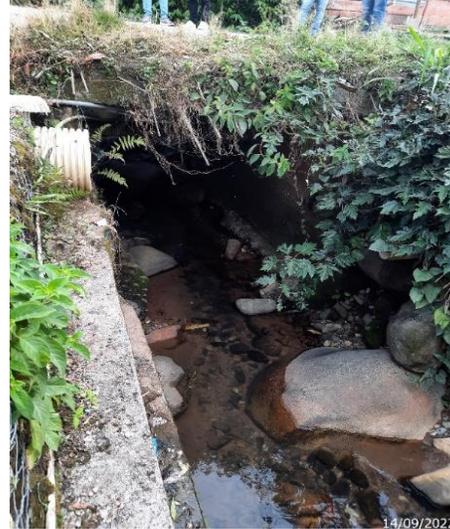
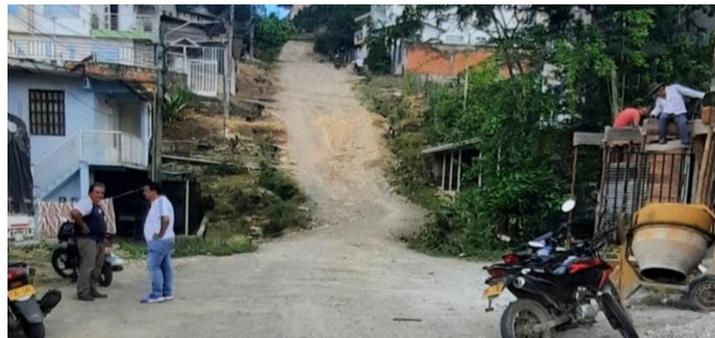
Foto No. 35

encuentra el tramo 13 por esta proyección de vía a pavimentar, una alcantarilla tipo Box Culvert, se puede percibir que es una obra antigua que debió tenerse en cuenta en la formulación del proyecto vial, ya que es necesario implementar esta obra para poder terminar la longitud de esta vía cumpliendo con los paramentos y la normatividad de diseño.

Así mismo, en el tramo 14 o Villa de Leiva, se encuentra una estructura tipo box Culvert la cual se pudo observar en la visita técnica que presenta deterioro en sus materiales constructivos, y requiere ser remplazada para poder dar continuidad a la proyección de este tramo de la vía garantizando la estabilidad de la estructura del pavimento. Sin embargo, a la fecha no se cuenta con los recursos, estudios y diseños para la modificación del presupuesto del contrato de obra y poder determinar de esta manera el

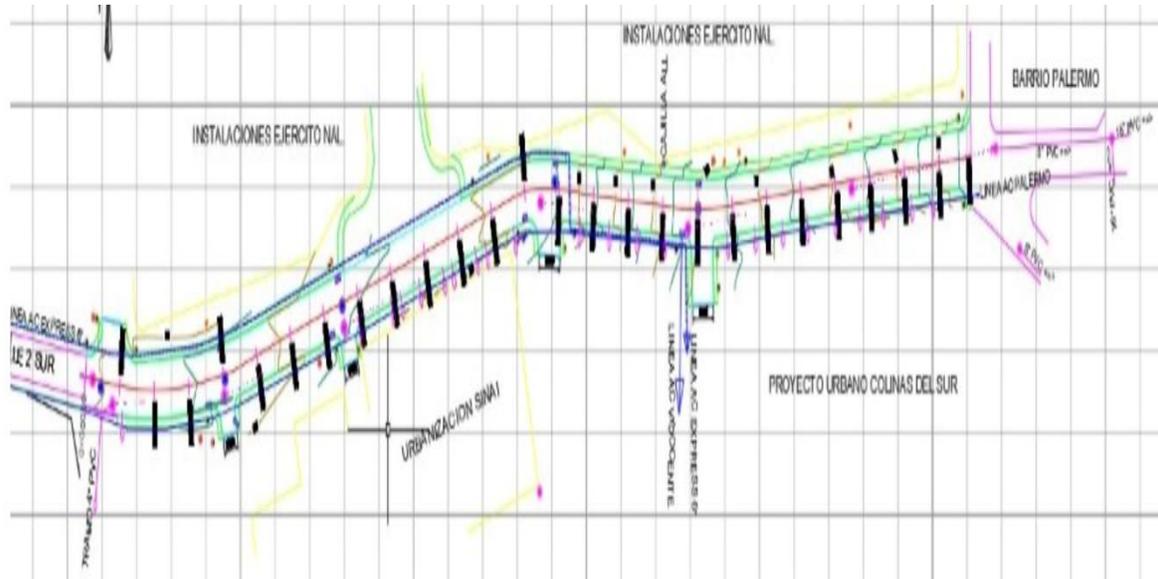
DISEÑO GEOMETRICO (contrato de obra No. 1347 de 2019)

Fuente de contrato de Obra 1349 de 2019.
