Asunto: RESULTADO FINAL DE LA DENUNCIA CÓDIGO SIPAR 2022-243773-80864-D UNGRD.

HALLAZGO No. 1. ADF. CUMPLIMIENTO Y PRINCIPIO DE PLANEACIÓN. PROYECTOS BPIN 2019860010027 BPIN 2019860010028 BPIN 2019860010033 “REALIZAR LAS OBRAS DE RECUPERACIÓN, PARA EL MEJORAMIENTO DE LAS VÍAS URBANAS MEDIANTE LA PAVIMENTACIÓN EN CONCRETO HIDRÁULICO EN EL BARRIO QUINTA PAREDES, EL TRAMO CALLE DE LA ZONA 5 DENOMINADA Z5 - 39-40-44B-45-46 Y EN LOS TRAMOS VÍA CIUDADELA DEPORTIVA ENTRE CLL 12 Y CRA 7, Y CRA 6 ENTRE CLL 4 BARRIO JOSÉ HOMERO Y CLL 7 SUR URBANIZACIÓN VILLA DE LEIVA 11A Y CLL 2 SUR ENTRE CRA 2 COLINAS DEL SUR Y CRA 8 EN EL MARCO DE LA DECLARATORIA DE CALAMIDAD PÚBLICA NO. 176 DEL 12 DE AGOSTO DE 2018 PRORROGADA MEDIANTE DECRETO NO. 027 DEL 12 DE FEBRERO DE 2019 Y EN DESARROLLO DEL PLAN DE ACCIÓN ESPECÍFICO (PAE) ESTABLECIDO EN EL DECRETO NO. 141 DEL 12 DE AGOSTO DE 2019 DE RETORNO A LA NORMALIDAD DEL MUNICIPIO DE MOCOA, DEPARTAMENTO DEL PUTUMAYO”, CONTRATO DE OBRA No. 9677-PPAL001-532-2021, CONTRATO DE INTERVENTORÍA No. 9677PPAL001-774-2021.

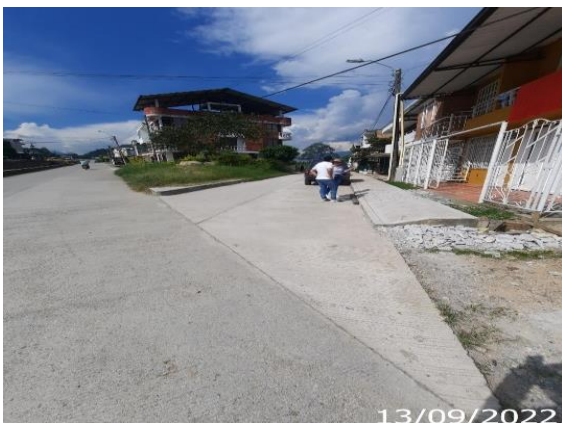
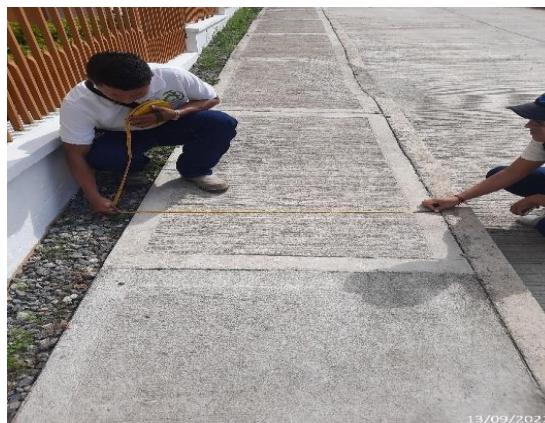
Tramo 11. Se inicia el recorrido en el Barrio Quinta Paredes el tramo de la calle zona 5 denominada Z5-39-40-44b-45-76 (tramo 2 – tramo 7 – tramo 9 – tramo 10 – tramo 11) al inspeccionar el tramo 11 de manera visual en la obra se percibe que este frente ya contempla la pavimentación en concreto hidráulico con sus respectivos andenes peatonales de ancho: 1,08 mts un ancho de calzada de vía 4,90 mts (placas de 2,45mts), 1 cámara pluvial y 4 sumideros, este trayecto consta de una longitud de 91,43 mts donde se evidencia que hacen falta las tapas de las cajillas pluviales.

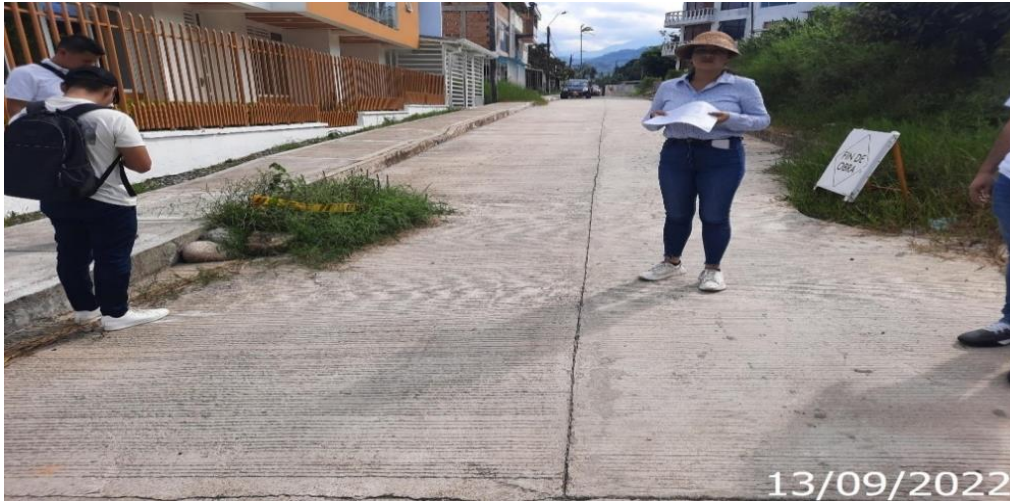
Foto No 3

En este mismo sector y por el mismo sentido de este tramo se encuentran dos alcantarillas pluviales las cuales no cuentan con sus respectivas tapas y poniendo en riesgo a los habitantes de este sector que lo transitan.

En cuanto a los sumideros a que hace alusión la UNGRD de que se encuentran construidos pero no cuentan con rejilla o tapa para su mantenimiento, este ente de control determina que ello genera almacenamiento de material de arrastre y provoca obstrucción en la tubería sin tener algún alcance en su funcionalidad esta red pluvial e induciendo un deterioro en sus materiales constructivos y de calidad; causando un detrimento

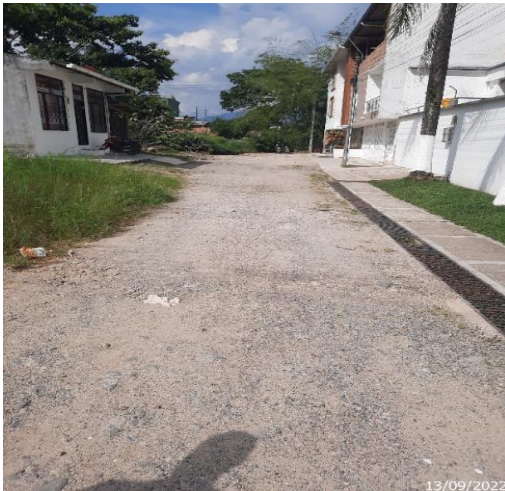
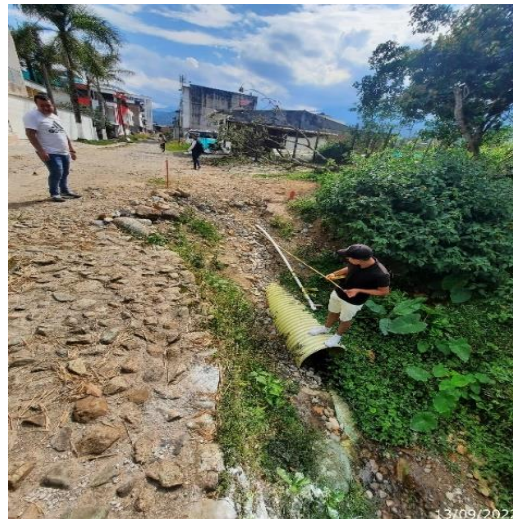
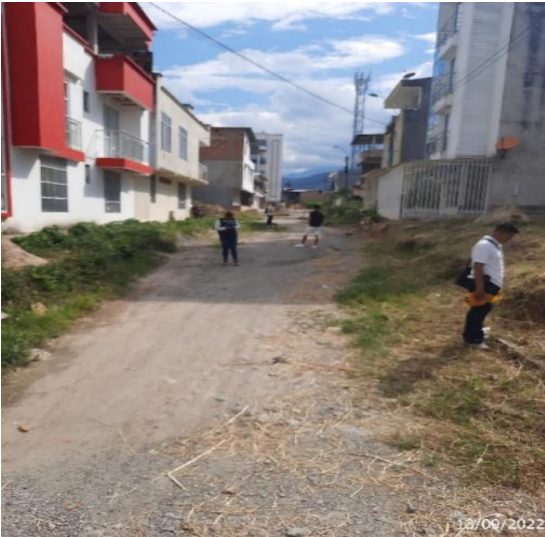
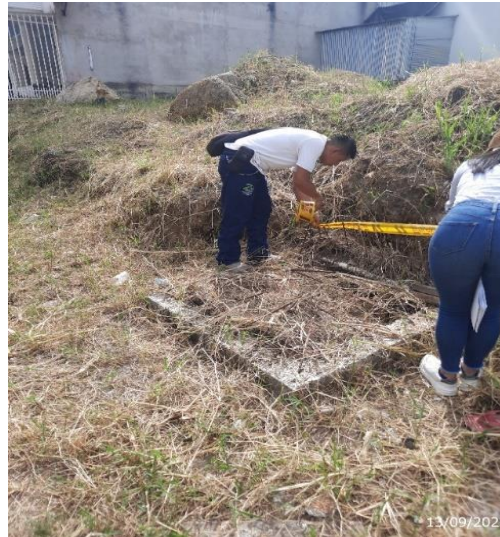
Tramo 8. Existe un tramo 8 donde se encuentra la instalación pluvial con un descole hacia una quebrada aledaña a esta boca calle en tubería de 24" con 46ml que se conecta con un pavimento existente de una calle principal donde se continua en tubería de 12".

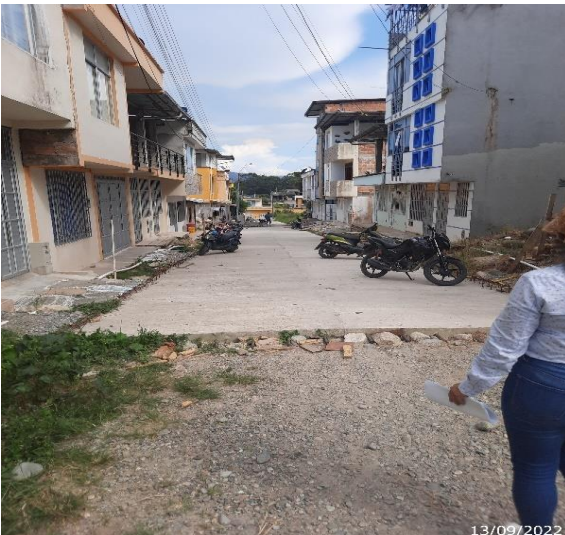
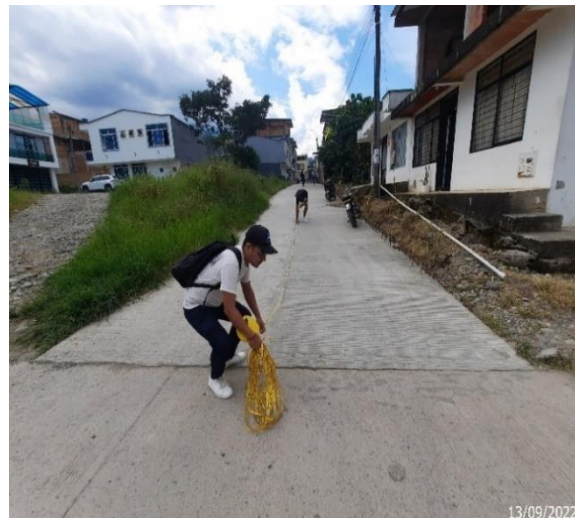
Tramo 10. Se continua el recorrido en el tramo 10, donde se puede observar que cuenta con un pavimento Hidráulico de 96.10 ml de longitud con un ancho de 4.90ml, 1 cámara pluvial y 2 sumideros sin tapas, tampoco cuenta con andenes peatonales ni bandillas laterales.

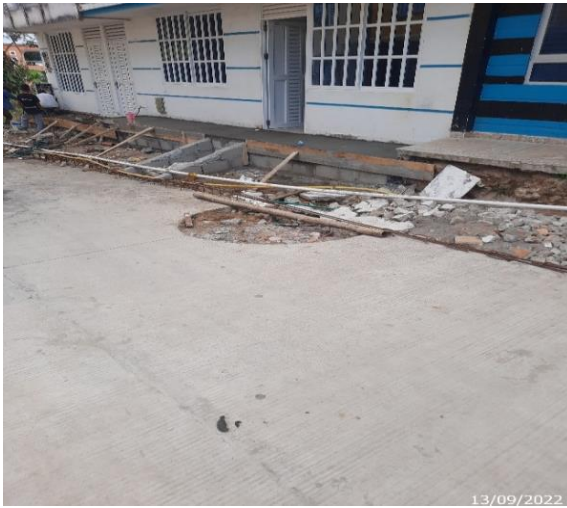
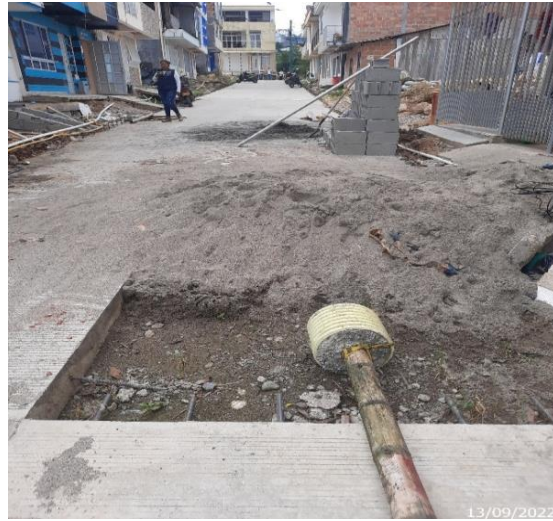
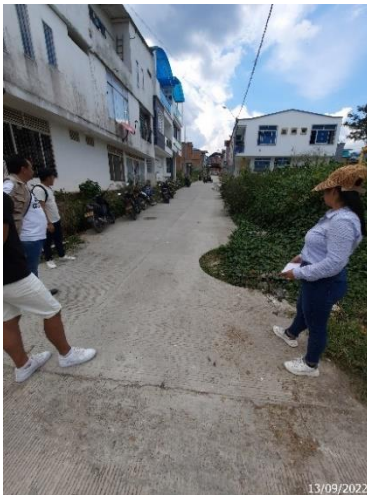
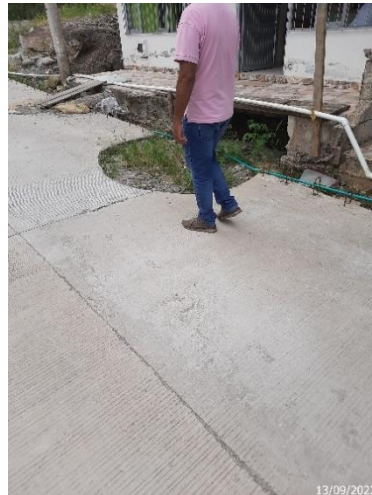
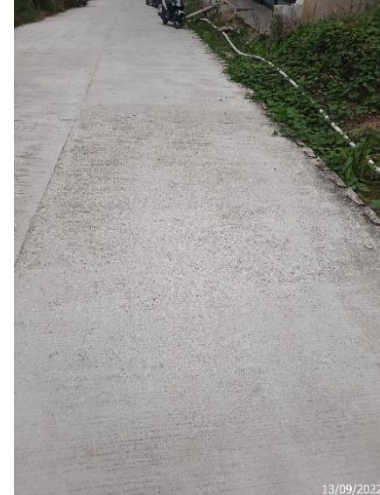
Tramo 9. Se prosigue al tramo 9 donde cuenta con la estructura del pavimento en concreto hidráulico con una longitud de 96.85 ml con un ancho de placa en 4.90mts, no cuenta con andenes peatonales, ni bordillos laterales, 1 (una) cámara pluvial sin tapa (4) cuatro sumideros pluviales sin tapa.

En el sector **Quinta Paredes**, se advierte que en el tramo 9 cuenta con la estructura del pavimento en concreto hidráulico, pero no tiene andenes peatonales, ni bordillos laterales, una cámara pluvial sin tapa y 4 cuatro sumideros pluviales sin tapa. En el tramo 11 tiene la pavimentación en concreto hidráulico, sin embargo, las cajillas pluviales carecen de las tapas. Y respecto al tramo pavimentación de esta calle, no tiene andenes peatonales ni bordillos, pero se encuentra la instalación de la tubería pluvial en 12" con 57,70 mts. de longitud, cabe resaltar que esta vía es una calle muy transitada donde se han construido 2 (dos) cámaras pluviales, 5 (cinco) sumideros ninguno de estos con tapa lo cual genera alto riesgo de accidentalidad a los transeúntes que transitan por la zona. Se evidencia obra inconclusa.

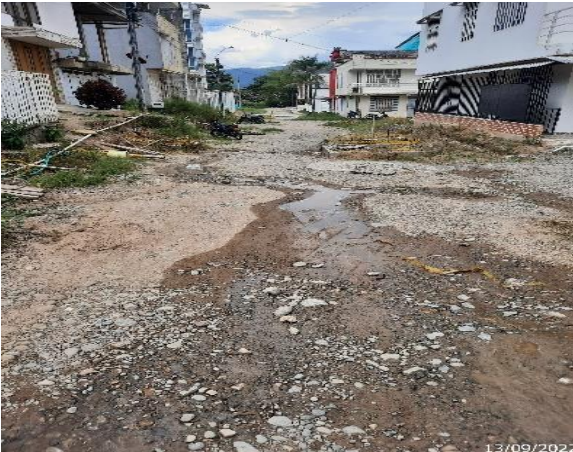
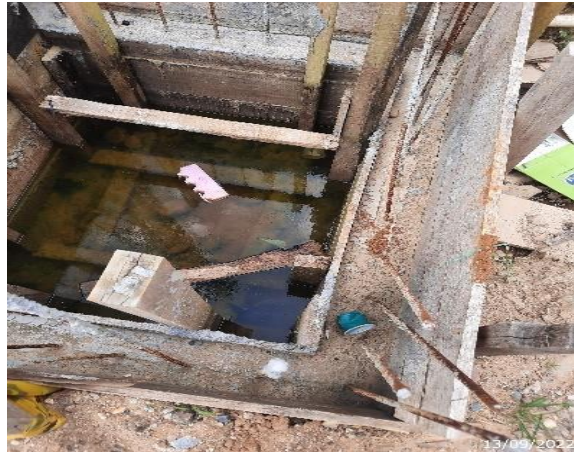
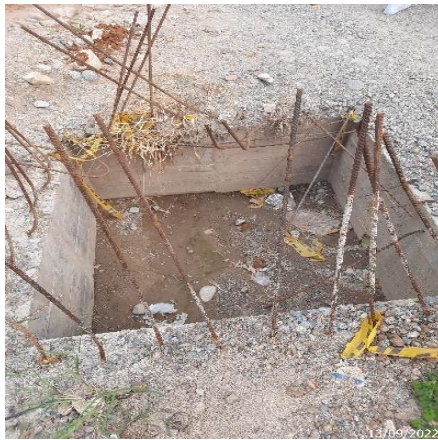
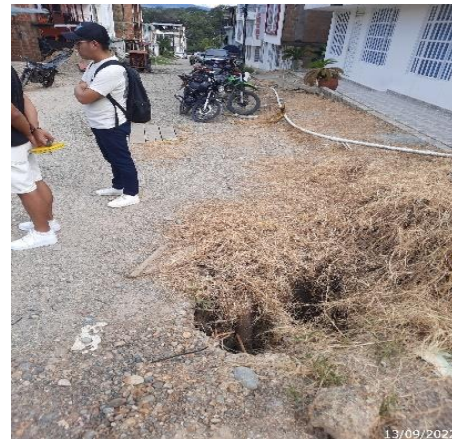
Tramo 2. No cuenta con la pavimentación de esta calle, no tiene andenes peatonales ni bordillos, pero se encuentra la instalación de la tubería pluvial en 12" con 57,70 mts. de longitud, cabe resaltar que esta vía es una calle muy transitada donde se han construido 2 (dos) cámaras pluviales, 5 (cinco) sumideros ninguno de estos con tapa lo cual genera alto riesgo de accidentalidad a la población que transitan por la zona. Se evidencia obra inconclusa.

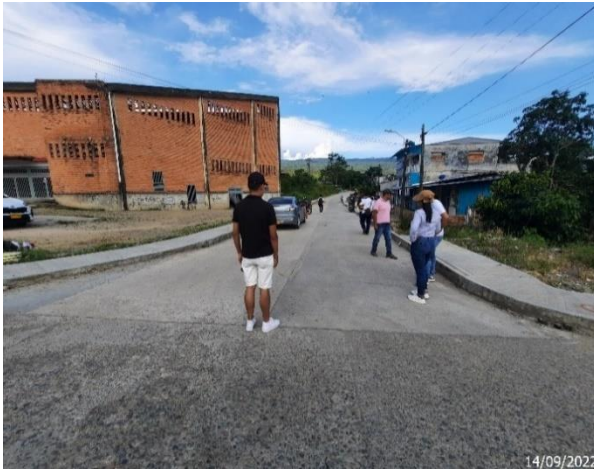
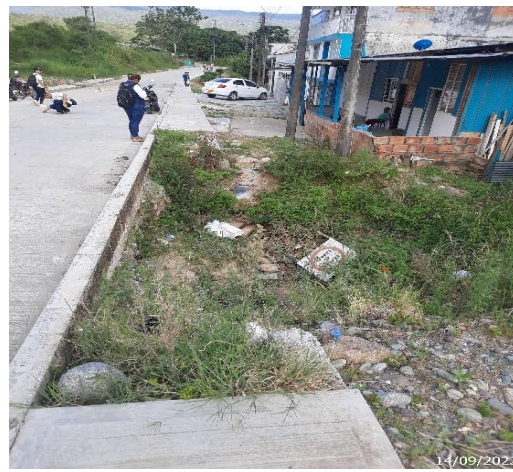
Se inicia el recorrido en el tramo denominado vía ciudadela deportiva entre calle 12 y Cra 7 donde se puede observar que ya cuenta con la estructura del pavimento hidráulico con una longitud de 196.1ml, un ancho de vía de 6,30 ml también cuenta con andenes peatonales extremos, bordillos laterales, en el acceso al coliseo olímpico, se encuentra una instalación de tubería pluvial de 38,2ml en tubería de 18" descolando a la misma quebrada. En el acceso a esta vía sobre el margen derecha frente al coliseo olímpico hace falta un tramo por ejecutar los andenes peatonales donde se ve necesario realizar una obra de drenaje para la evacuación de estas aguas pluviales tampoco se encuentra señalizado con precaución o riesgo de caída, este trayecto cuenta con 4 (cuatro) sumideros pluviales de los cuales tampoco se encuentran con sus respectivas tapas.

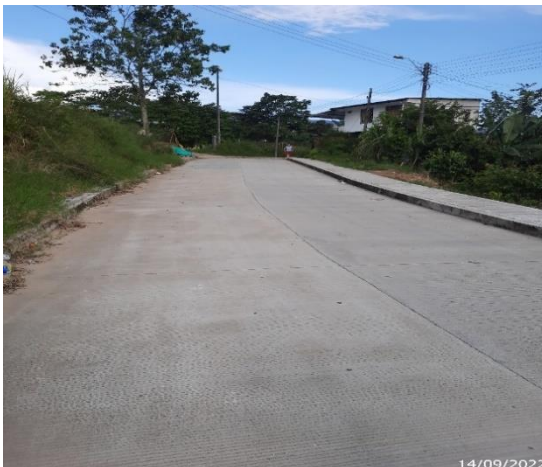
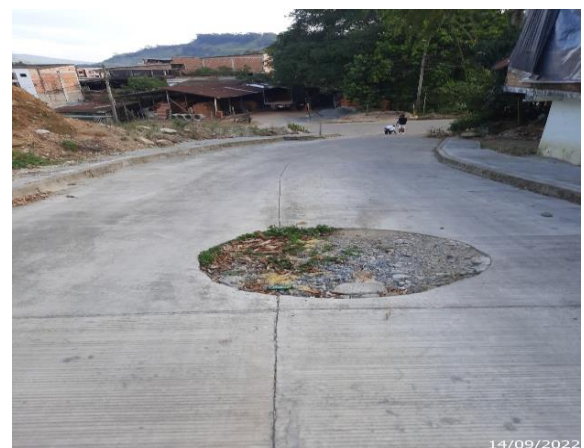
Se percibe sobre la margen izquierda del andén que inicia una pendiente en este mismo tramo con gran cantidad de material vegetal por falta de mantenimiento. Por parte de interventoría la profesional SISO manifiesta que debe ser necesario dar cumplimiento al PMT (Plan de manejo de tránsito) con buena señalización donde se perciben las obras inconclusas mitigando posibles riesgos a los transeúntes de este sector.

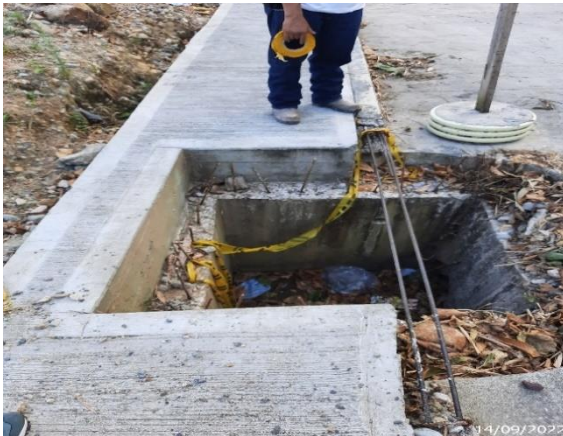
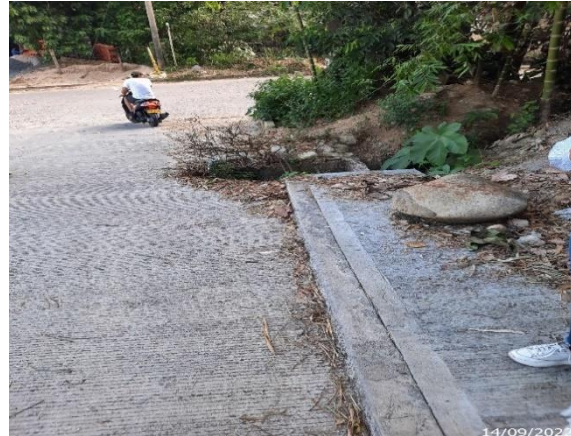
Finalizando este tramo nos encontramos con dos cámaras de alcantarillado pluvial, sin terminar, poniendo en alto riesgo de accidentalidad a los peatones que transitan por este sector, ni tampoco cuenta con señalizaciones preventivas.

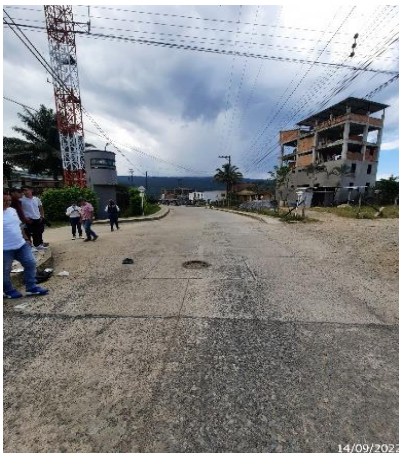
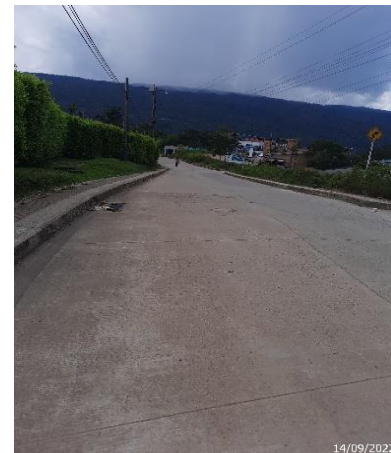
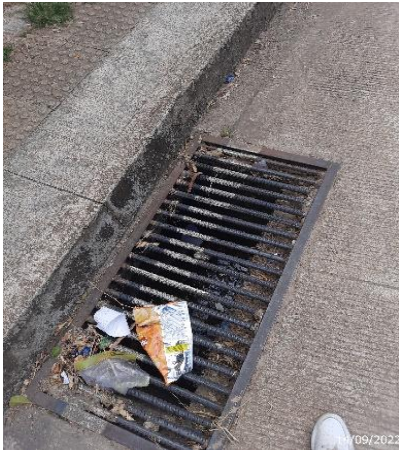
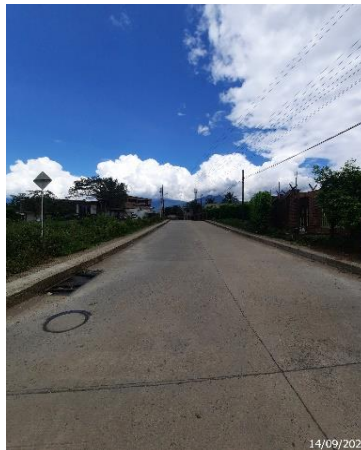
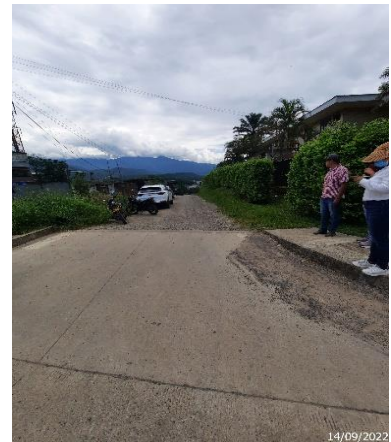
Se inicia el recorrido en el sector José Homero y urbanización villa de Leiva, se evidencia que uno de estos sectores se denomina tramo 19 donde ya se encuentra un pavimento existente (vía brigada ejercito) que contemplan andenes peatonales, bordillos y alcantarillado pluvial con sus respectivos sumideros, la Ing. Brenda manifiesta que esta obra se ejecutó años atrás por medio de otra entidad contratante.

En el sector del **Barrio José Homero** existe el tramo 19 (vía Brigada ejército, conocida así, ya que en este sector no se cuenta con nomenclatura oficial), fue incluido en el proyecto así como en el contrato de obra No. 9677-PPAL001-532-2021 objeto de la denuncia, sin embargo se logró determinar que fue construido con anterioridad a través del contrato de obra No 1347 del 16 de diciembre de 2019 suscrito entre el Departamento del Putumayo y Jorge Julio Carmona Giraldo con CC 10.222.927 de Manizales, cuyo objeto fue "**Mejoramiento de vías urbanas en el barrio Sinay en el Municipio de Mocoa**" por \$1.075.451.254 M/CTE con un plazo de ejecución de (04 meses) del cual se firmó acta de inicio el 06/07/2020, se dio recibo de obra por las partes el 05/12/2020 y se suscribió acta de liquidación 06/05/2021.

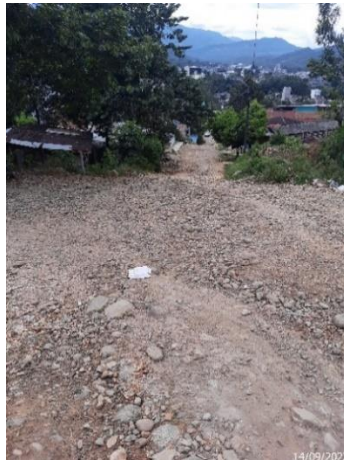
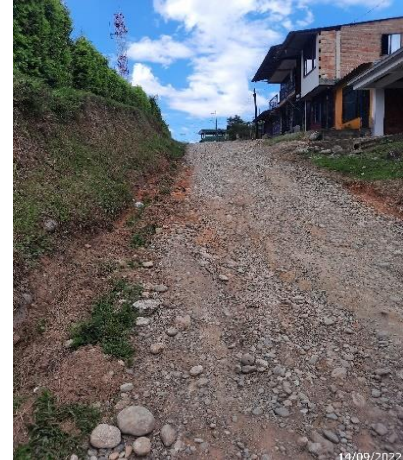
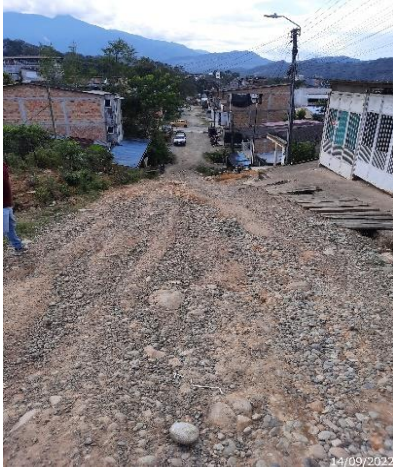
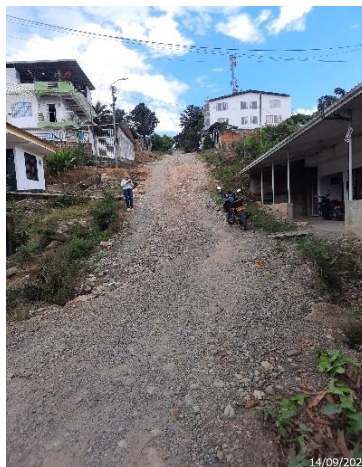
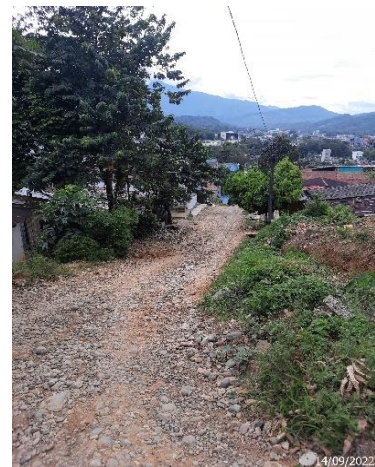
Se continua el recorrido por el tramo 18 donde no se han iniciado labores constructivas, se prosigue al tramo 14 donde tampoco se han iniciado labores constructivas, también se evidencian postes de energía dentro de la localización del pavimento a ejecutar.

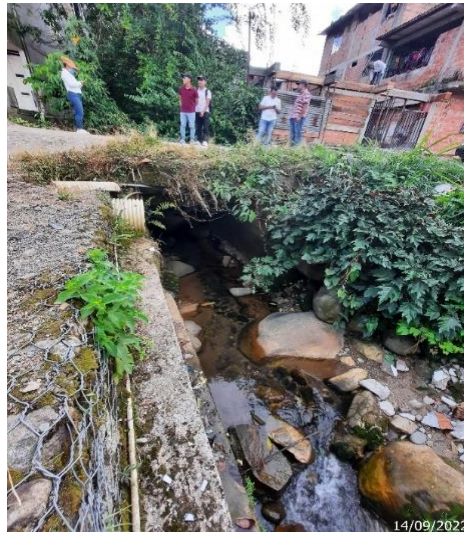
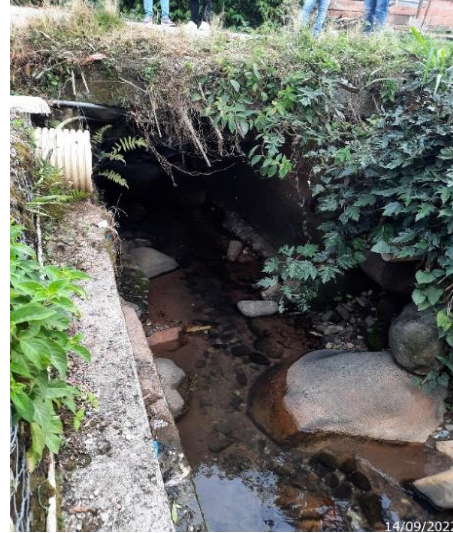
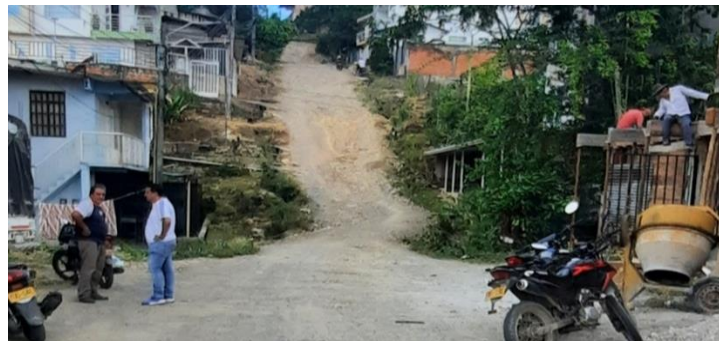
encuentra el tramo 13 por esta proyección de vía a pavimentar, una alcantarilla tipo Box Culvert, se puede percibir que es una obra antigua que debió tenerse en cuenta en la formulación del proyecto vial, ya que es necesario implementar esta obra para poder terminar la longitud de esta vía cumpliendo con los paramentos y la normatividad de diseño.

Así mismo, en el tramo 14 o Villa de Leiva, se encuentra una estructura tipo box Culvert la cual se pudo observar en la visita técnica que presenta deterioro en sus materiales constructivos, y requiere ser remplazada para poder dar continuidad a la proyección de este tramo de la vía garantizando la estabilidad de la estructura del pavimento. Sin embargo, a la fecha no se cuenta con los recursos, estudios y diseños para la modificación del presupuesto del contrato de obra y poder determinar de esta manera el

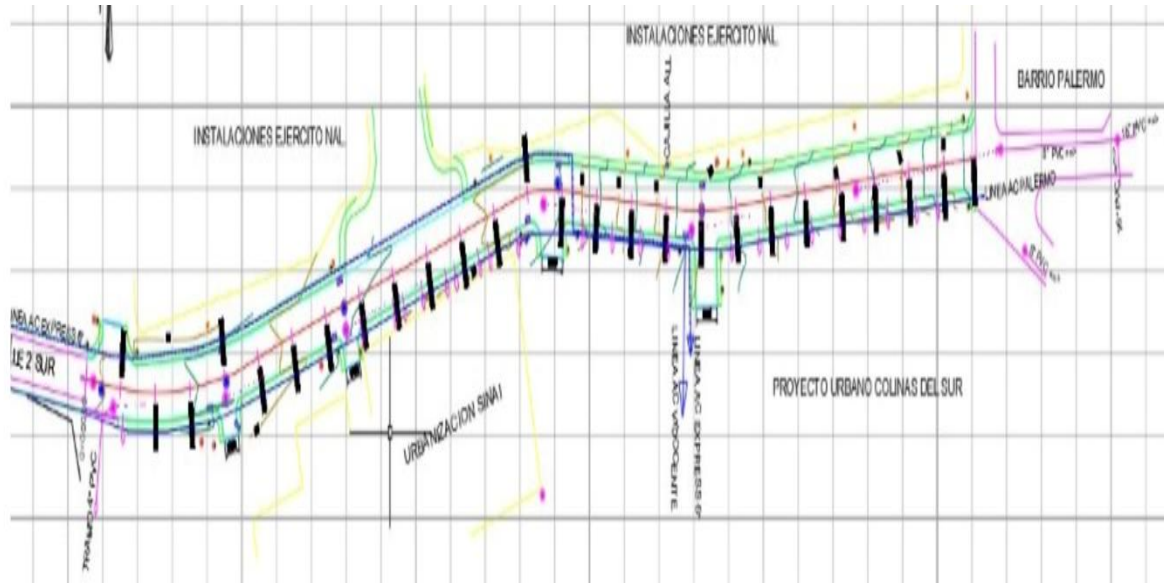
DISEÑO GEOMETRICO (contrato de obra No. 1347 de 2019)

Estas situaciones se originan por deficiencias y debilidades en la planificación y adjudicación del contrato objeto de la denuncia, en la aplicación del control técnico y financiero por parte de la supervisión y la interventoría del contrato, en la cual tuvo que haber previsto la existencia de este tipo de contratos financiados con el Sistema General De Regalías. Se encuentra soportado dentro del contrato 1347 de 2019 donde:
