PRECIPITACIÓN ANTECEDENTE, ALERTAS VIGENTES Y RESUMEN DE AFECTACIÓN

REPORTE DE EMERGENCIAS Y ENTREGAS AHE

INFORME DE EMERGENCIAS 13 DE ENERO DE 2023

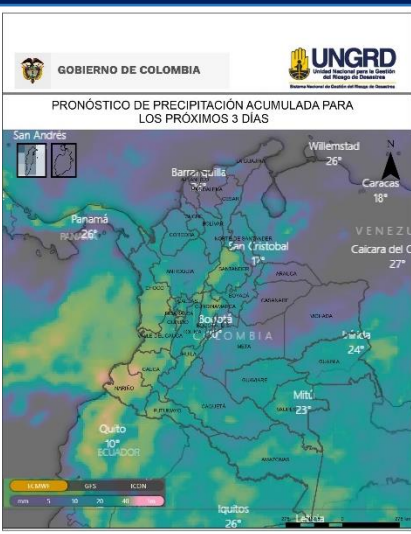
Pronóstico de precipitación para los próximos días

De acuerdo con el modelo del Centro Europeo, a tres días los mayores acumulados de precipitación (superiores a 50-60 mm) se esperan en sectores de los departamentos de Nariño y Cauca, Valle del Cauca, Chocó y Antioquia,

Alrededor de los 40 mm en diversas áreas de las regiones Pacífica, Andina y Amazonia.

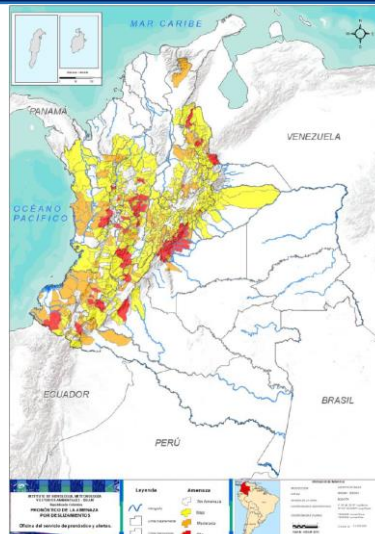
Amenaza por deslizamientos

Son **171** los municipios con niveles de amenaza alta y moderada según el pronóstico por **deslizamientos** en el país; de ellos, **52 en alerta roja**.

Amenaza alta por deslizamientos: **ANTIOQUIA:** Betulia, Jericó, San Francisco, San Roque, Sonsón. **BOYACÁ:** Santa María. **CALDAS:** Manizales, Manzanares, Marquetalia, Pensilvania, Samaná. **CUNDINAMARCA:** Gachalá, Guayabal De Siquima, Guayabeta, Gutiérrez, Medina, Ubalá, Vianí. **HUILA:** Palermo, San Agustín. **NORTE DE SANTANDER:** Salazar, San Calixto, Santiago, Teorama. **QUINDÍO:** Salento. **RISARALDA:** Pereira, Pueblo Rico. **SANTANDER:** Guadalupe. **TOLIMA:** Ataco, Chaparral, Fresno, Libano, San Antonio. **CAUCA:** La Vega, Popayán, Rosas. **CHOCO:** San José Del Palmar. **NARIÑO:** Barbacoas, Pasto, Ricaurte. **META:** Acacías, Cubarral, Cumaral, El Calvario, El Dorado, Guamal, Lejanías, Restrepo, Villavicencio. **CAQUETA:** Florencia.

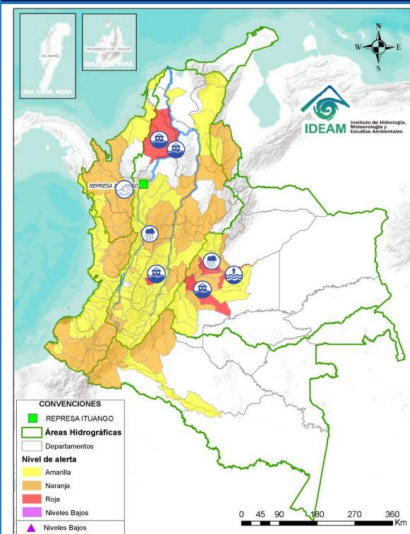
Alertas hidrológicas

Son **42** los municipios con nivel de **alerta roja** por condiciones hidrológicas.

Alerta roja hidrológica: Alerta roja en Abriaquí (**Antioquia**) por el río Herradura; río Tetuán del municipio de Ortega (**Tolima**); incrementos en el nivel del río Cauca, por el represamiento del río Posó (Municipio de La Merced Caldas y afluente al río Cauca) Se recomienda estar atentos a los niveles del río Cauca, aguas abajo del punto mencionado; persistencia del ingreso del Río Cauca por el sector **Cara de Gato**; Probabilidad de crecientes súbitas en el departamento del **Meta** en los ríos Ariari, Meta, Guatiquia y sus afluentes, ríos Ocoa y su aporte el caño Grande, Guacavía y sus afluentes, Humea y sus afluentes, especialmente el río San Juanito, especial atención en los municipios de Cubarral, Puerto Rico, Fuente de Oro, El Dorado, Granda, Guamal, Lejanías, El Castillo, Puerto Lleras, San Juan de Arama y Vista Hermosa (Meta), Puerto López y Puerto Galitán, Puerto López, Cabuyaro y Puerto Guadalupe, Restrepo, Villavicencio y El Calvario.

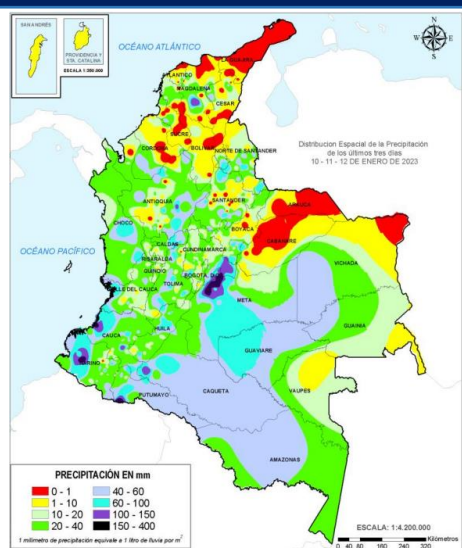
Acumulados de lluvia antecedente

De acuerdo con el IDEAM entre las 7am del 10 de enero de 2023, hasta las 7am del 12 de enero de 2023, los mayores volúmenes de precipitación (superiores a los **100 milímetros**) se han registrado en sectores de Nariño, Cauca, Putumayo, Caquetá, Meta, Cundinamarca y Magdalena.

Cantidades entre 60 y 100 mm en amplios sectores de región Pacífica, en áreas de buena parte de los departamentos andinos, en diversas zonas del sur de la región Caribe, región Pacífica, así como en Guaviare y Putumayo.

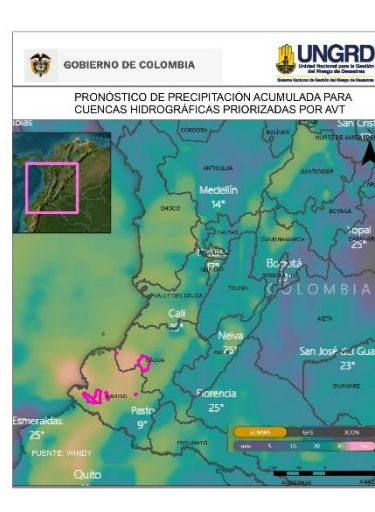
Análisis de las cuencas priorizadas por Avenida Torrencial

Cuencas donde podrían presentarse avenidas torrenciales en los próximos 3 días:

Departamento	Municipio	Afluente
Cauca	Argelia	Río San Juan de Micay
Cauca	Guapi	Quebrada El Barro
Nariño	Barbacoas	Quebrada Guagui
Nariño	Policarpa	Quebrada Roblal
Nariño	Roberto Payán	Río Saundé
Nariño	San Andrés De Tumaco	Río Rosario
