# PRECIPITACIÓN ANTECEDENTE, ALERTAS VIGENTES Y RESUMEN DE AFECTACIÓN

## INFORME DE EMERGENCIAS 09 DE DICIEMBRE DE 2022

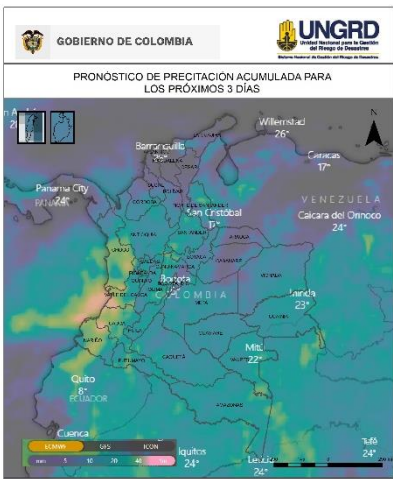
## Pronóstico de precipitación para los próximos días

De acuerdo con el modelo del Centro Europeo, a tres días los mayores acumulados de precipitación (superiores a 50-60 mm) se esperan en zonas del departamento de Chocó, Cauca, Nariño, Risaralda y Valle del Cauca.

Alrededor de los 40 mm en algunas zonas puntuales de los siguientes departamentos: Nariño, Cauca, Valle, Chocó, Tolima, Risaralda, Boyacá, Cundinamarca, Santander, Norte de Santander, Putumayo y Antioquia.

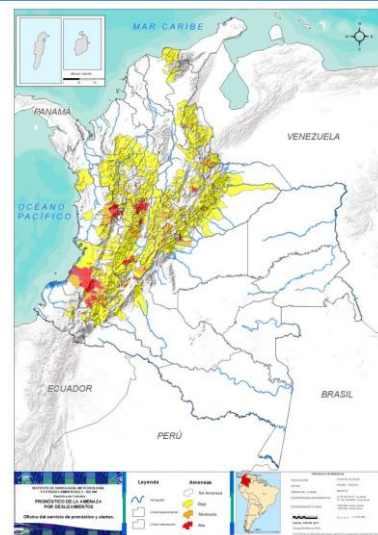
## Amenaza por deslizamientos

Son **65** los municipios con niveles de amenaza alta y moderada según el pronóstico por **deslizamientos** en el país; **24** en **amenaza alta**.

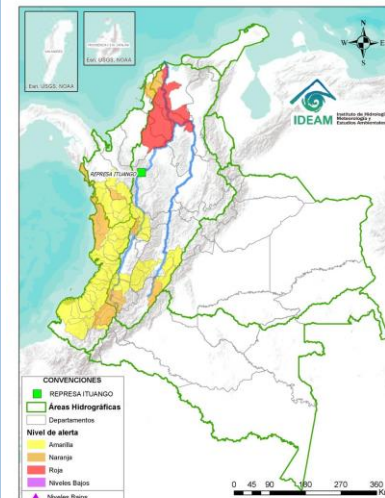
## Alertas hidrológicas

Son **62** los municipios con niveles de **alerta hidrológica roja**.

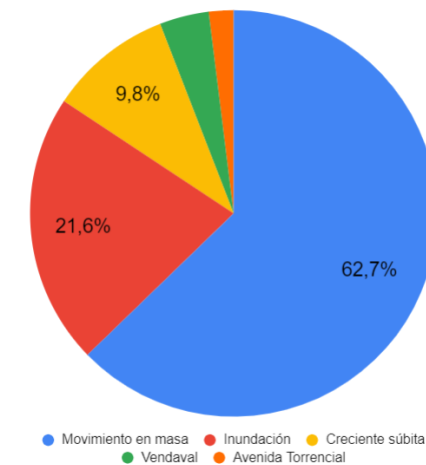
## Consolidado mensual nacional de eventos reportados (diciembre)

Evento	Cantidad
Movimiento en masa	32
Inundación	11
Creciente súbita	5
Vendaval	2
Avenida Torrencial	1
Tormenta eléctrica	0
<b>Total</b>	<b>51</b>

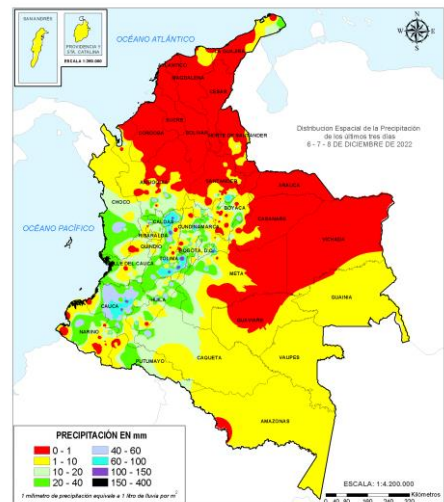
## Acumulados de lluvia antecedente

De acuerdo con el IDEAM entre las 7am del 06 de diciembre, hasta las 7am del 09 de diciembre de 2022 los mayores volúmenes de precipitación (superiores a los **100 milímetros**) se han registrado en sectores de los siguientes departamentos:

Caldas, Cauca, Tolima, y Meta.

Además se destacan acumulaciones mayores a los 60 milímetros en sectores de departamentos como: Cauca, Meta, Cundinamarca, Huila, Santander, Boyacá, Caldas, Cauca y Tolima.

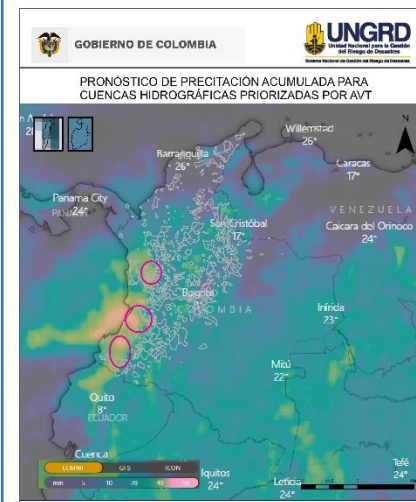
## Análisis de las cuencas priorizadas por Avenida Torrencial

Cuencas donde podrían presentarse avenidas torrenciales en los próximos 3 días:

Departamento	Municipio	Afluente
Chocó	Bagadó	Río Andaguada
Chocó	Quibdó	Río Cabí
Chocó	Istmina, Tadó	Ríos San Juan
Chocó	Condoto	Ríos Condoro
Chocó	San José del Palmar, Nóvita	Río Tamaná
Valle del Cauca	Buenaventura, Dagua	Río Dagua
Valle del Cauca	Riofrío	Río Frío
Risaralda	Pueblo Rico	Río Tatamá
Nariño	Samaniego, Santacruz	Río Pascual
Nariño	Ricaurte, Mallama	Río Guabo
Nariño	Barbacoas	Quebrada Guagui
Cauca	López de Micay, Argelia	Río Micay
Cauca	Suárez	Quebrada Cabuyal
Cauca	Buenos Aires	Quebrada Jagualito
