PRECIPITACIÓN ANTECEDENTE, ALERTAS VIGENTES Y RESUMEN DE AFECTACIÓN

REPORTE DE EMERGENCIAS Y ENTREGAS AHE

INFORME DE EMERGENCIAS 16 DE ENERO DE 2023

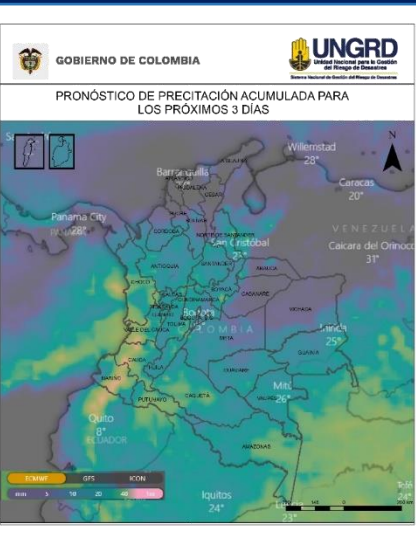
Pronóstico de precipitación para los próximos días

De acuerdo con el modelo del Centro Europeo, a tres días, los mayores acumulados de precipitación (superiores a 50-60 mm) se esperan en sectores de los departamentos de Nariño, Cauca y Valle del Cauca

Alrededor de los 40 mm en diversas áreas de la región Andina y Pacífica, así como en los departamentos de Putumayo, Amazonas y Caquetá.

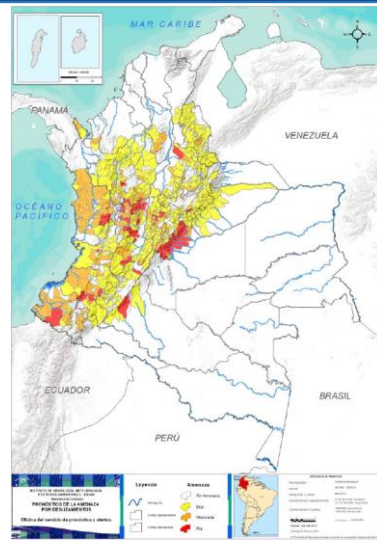
Amenaza por deslizamientos

Son **154** los municipios con niveles de amenaza alta y moderada según el pronóstico por **deslizamientos** en el país; de ellos, **53 en alerta roja**.

Amenaza alta por deslizamientos: ANTIOQUIA: Medellín. BOYACÁ: Zetaquirá. CALDAS: Aguadas, Chinchiná, Filadelfia, La Merced, Marmato, Marquetalia, Marulanda, Palestina, Pensilvania, Samaná, Supia, Victoria, Villamaría. CUNDINAMARCA: Anolaima, Gachalá, Guayabetal, La Vega, Medina, Nocaima, Pachó, Quebradanegra, Sasaima, Supatá, Ubalá. HUILA: Tello. QUINDÍO: Salento. SANTANDER: Sabana De Torres. TOLIMA: Ataco, Ibagué, Líbano, Palocabildo, Valle De San Juan. CAUCA: Balboa, La Sierra, La Vega, Patía (El Bordo), Puracé Coconuco. CHOCÓ: San José Del Palmar. NARIÑO: Barbacoas, Ricaurte. META: Acacías, Cubarral, Comaral, El Calvario, El Dorado, Guamal, Lejanías, Restrepo, Villavieco. CAQUETÁ: Florencia.

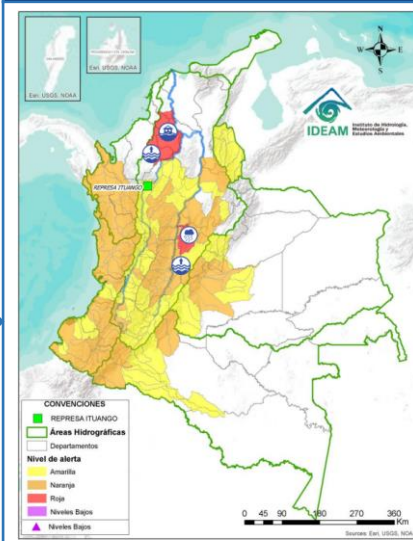
Alertas hidrológicas

Son **46** los municipios con nivel de **alerta roja** por condiciones hidrológicas.

Alerta roja hidrológica: Niveles altos en la cuenca baja del río Bogotá y probabilidad de crecientes súbitas en sus apartantes, tales como los ríos Apulo y Lindo, y las quebradas La Pilama y Chachimbula Especial atención en municipios de San Antonio del Tequendama, El Colegio, Tena, La Mesa, Anapoima, Apulo, Tocaima, Agua de Dios y Girardot (Cundinamarca). Probabilidad de crecientes súbitas del río Negro y sus apartantes, se recomienda especial atención en los ríos Bunque, Villeta, Tobia, Negro, Contador, Guaguaqui, Moras y Las Cañas, y las quebradas Reyes, Amarilla, La Negra, La Chorrera, Agua Clara, La Papaya, Retama, Furatena y Honduras Especial atención en los municipios de Villeta, Nimaima, San Francisco, Útica, La Vega, Caparrapi, Sasaima, Tobia, Guaduas Pachó, Villagómez, Quebradanegra y Yacopí (Cundinamarca). Posibles incrementos en el nivel del río Cauca, por el represamiento del río Posó (Municipio de La Merced Caldas y afluente al río Cauca), atención en sectores como La Pintada, Venecia, Concordia, Betulia, Sabanalarga, Olaya, Liborina, Anzá, Santa Fe de Antioquia y Sopetrán. Crecientes súbitas en el río Medellín y en sus apartantes en el Valle de Aburra. Atención en sector de La Mojana y Cara de Gato.

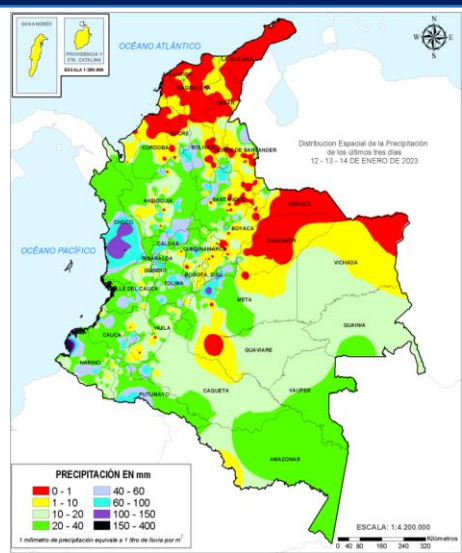
Acumulados de lluvia antecedente

De acuerdo con el IDEAM entre las 7am del 12 de enero de 2023, hasta las 7am del 14 de enero de 2023, los mayores volúmenes de precipitación (superiores a los **100 milímetros**) se han registrado en sectores de Nariño, Chocó y Meta.

Cantidades entre 60 y 100 mm en amplios sectores de Chocó, en áreas específicas de los departamentos andinos, así como en Putumayo, Caquetá, Meta y en la región de La Mojana.

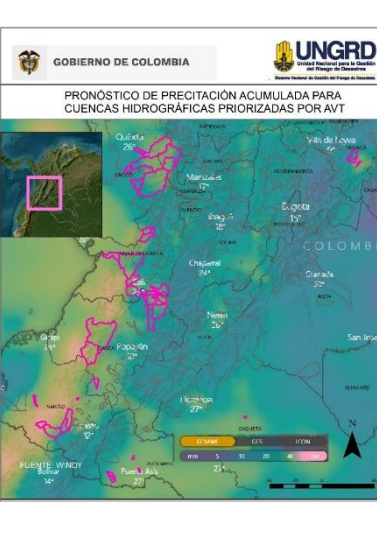
Análisis de las cuencas priorizadas por Avenida Torrencial

Cuencas donde podrían presentarse avenidas torrenciales en los próximos 3 días:

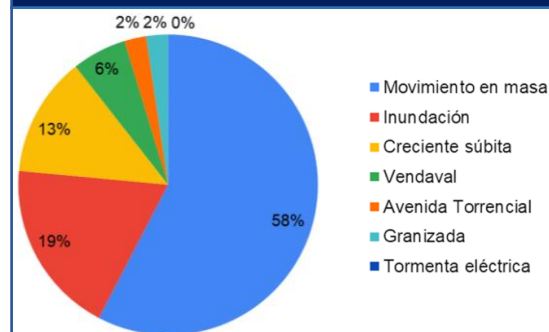
Consolidado mensual nacional de eventos reportados del 01 al 16 de enero de 2023.

Evento	Cantidad
Movimiento en masa	49
Inundación	16
Creciente súbita	11
Vendaval	5
Avenida Torrencial	2
Granizada	2
Total	85
